PREFEITURA DO MUNICÍPIO DE SÃO BERNARDO DO CAMPO
SECRETARIA DE SERVIÇO URBANOS
DEPARTAMENTO DE PARQUES E JARDINS – SU.302

Nº. Documento: MO. 003511/2020-88

Local do evento: Rua Giacinto Tognato, 1302 - 1308 - B. Baeta Neves

Laudo Técnico:

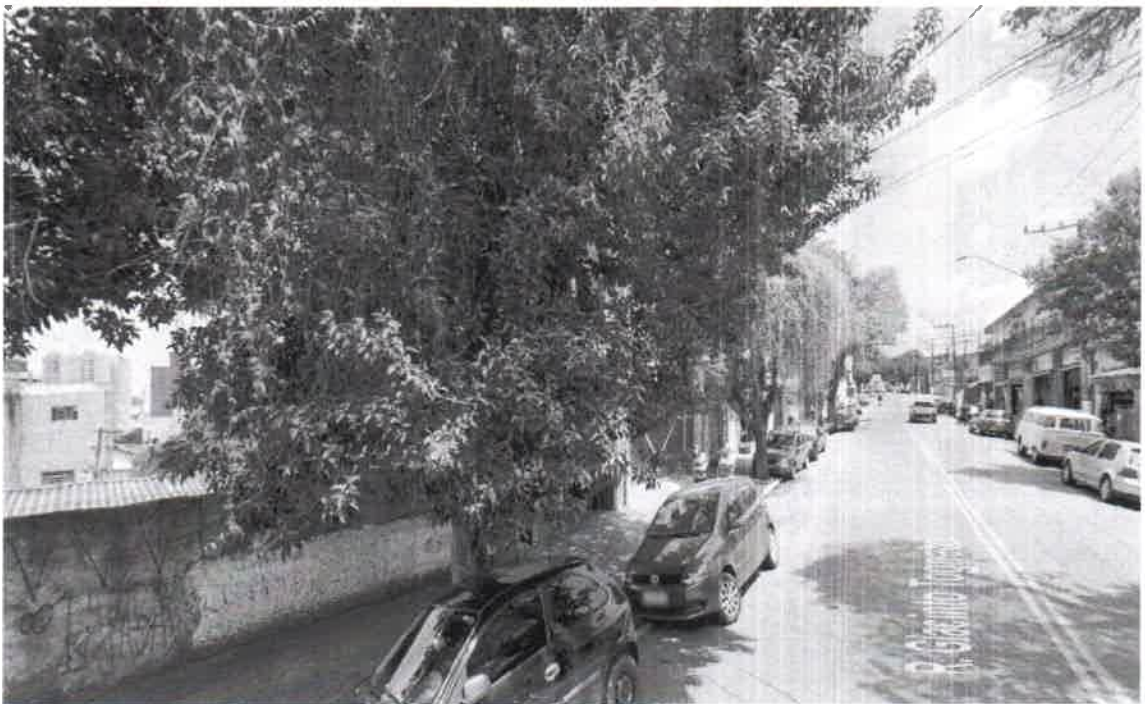
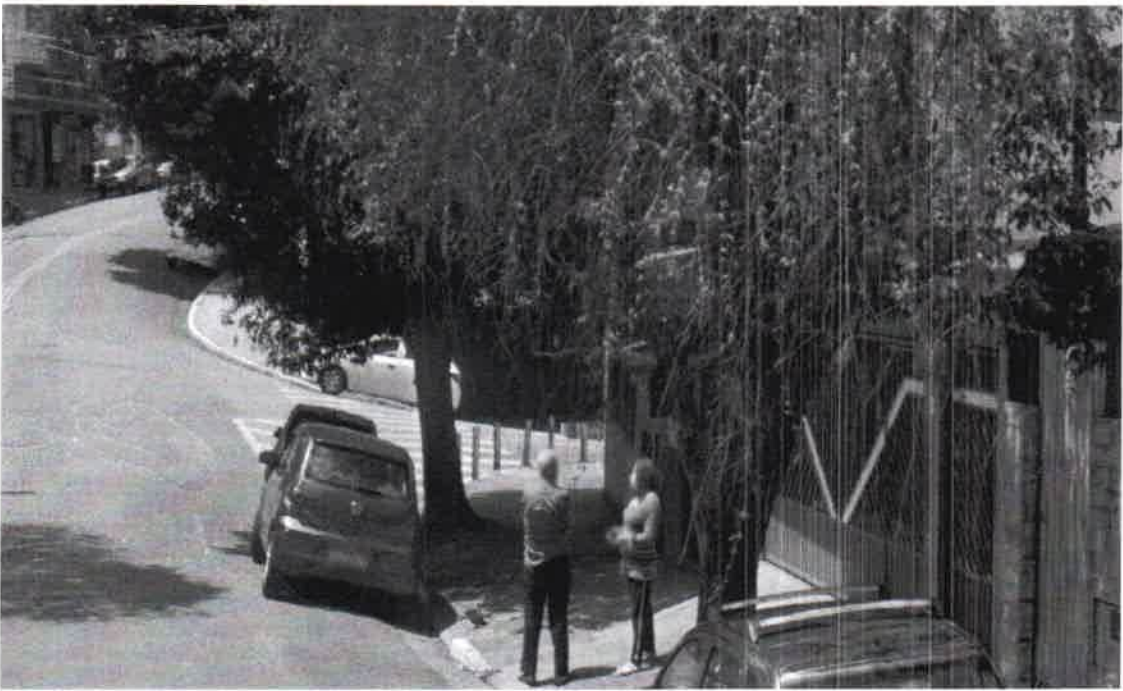
Rua Giacinto Tognato, 1308 - 1312 - Bairro Baeta Neves

Em vistoria ao local informamos tratar-se de 02 arvores da espécie alfeneiro do japão (*Ligustrum lucidum*) medindo 8,00m de altura, DAP 0,50m cada, estado fitossanitário regular, porém suas raízes estão danificando passeio publico em grandes proporções, prejudicando acesso e circulação de pedestres. Portanto somos favoráveis a substituição pois a poda de raízes já não soluciona.

Autorizamos a substituição
