PREFEITURA DO MUNICÍPIO DE SÃO BERNARDO DO CAMPO
SECRETARIA DE SERVIÇO URBANOS
DEPARTAMENTO DE PARQUES E JARDINS – SU.302

Nº. Documento: SB.002583/2022-16

Local do evento: Rua Salim Mahfoud, 999 - Bairro Botujuru

Laudo Técnico:

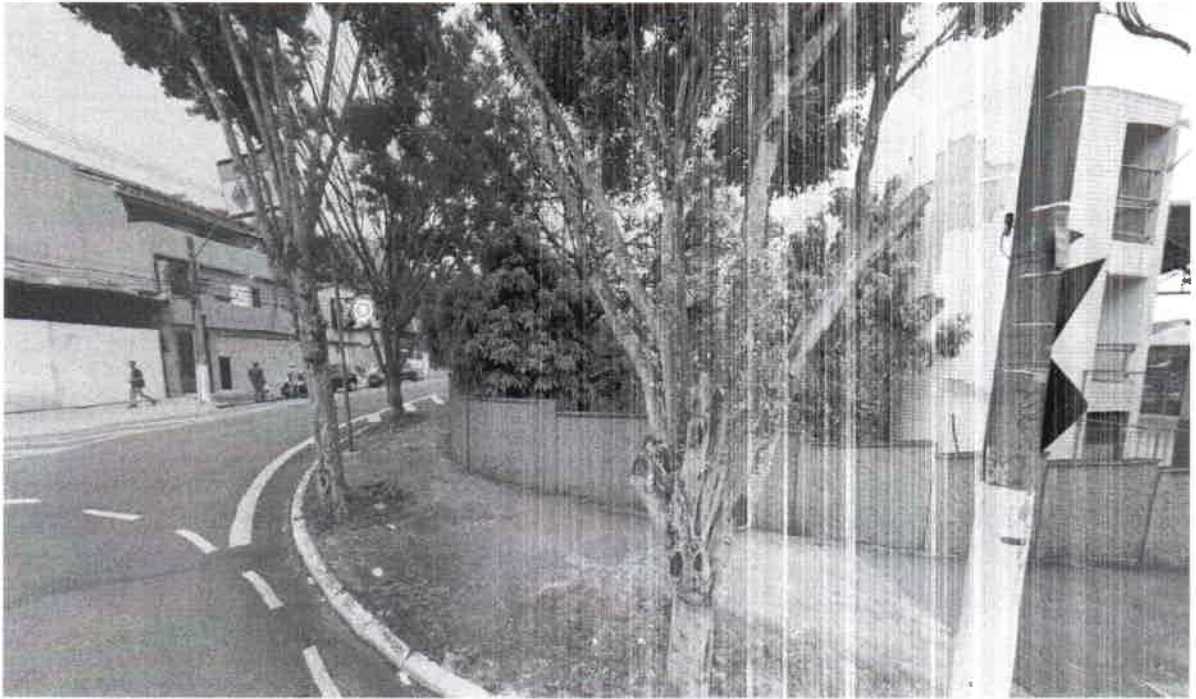
Rua Salim Mauhfoud, 999 - Bairro Botujuru

Em vistoria ao local informamos tratar-se de 03 arvores da espécie fícus (Ficus benjamim), medindo 8,00m de altura DAP 0,50 metros cada, estado fitossanitário comprometido devido ação de agentes entomológicos. Informamos ainda que os espécimes encontram-se com as raízes expostas invadindo a unidade escolar danificando pisos, poda de raízes poderá ocasionar suas quedas. Portanto somos favoráveis a substituição.

AutORIZAMOS a substituição
