PREFEITURA DO MUNICÍPIO DE SÃO BERNARDO DO CAMPO
SECRETARIA DE SERVIÇO URBANOS
DEPARTAMENTO DE PARQUES E JARDINS – SU.302

Vistoria em: 29/05/2019

Local do evento: Rua Salvador Frezalone, 89 B. Assunção

Laudo Técnico:

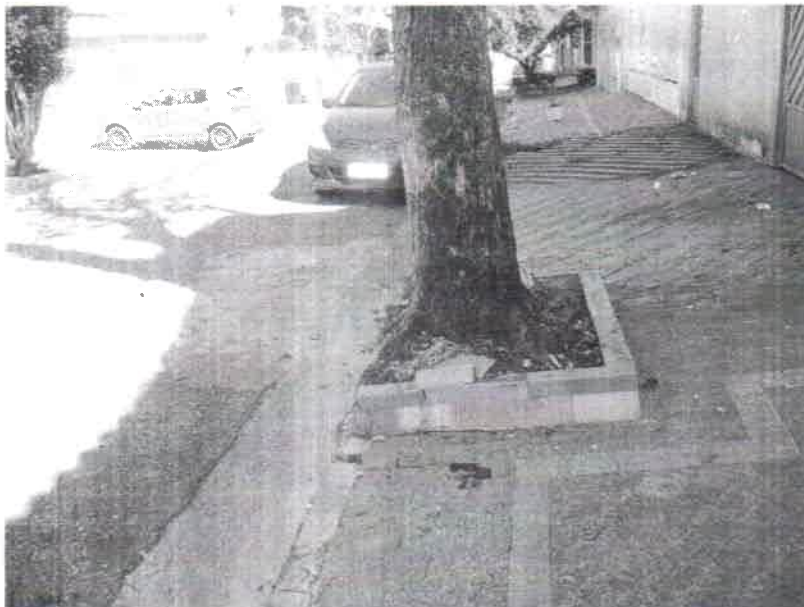
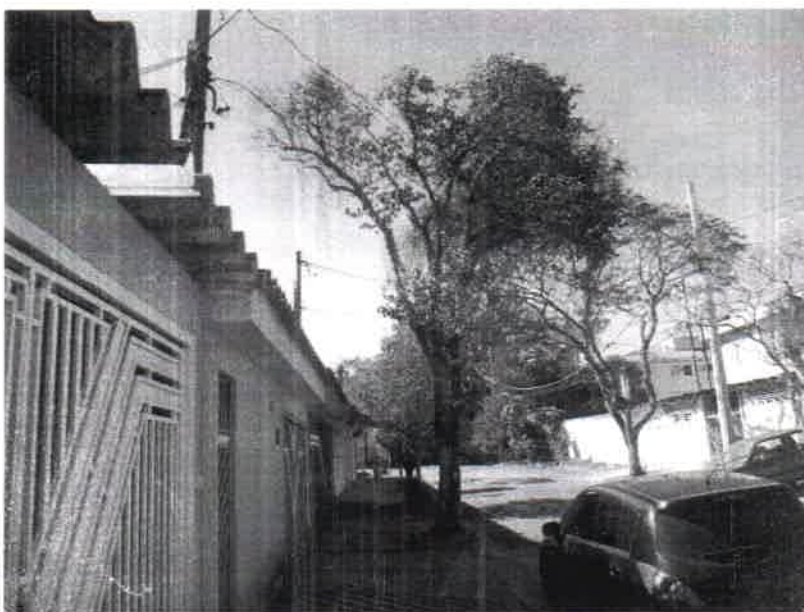
Fotos 1 a 2 – Rua Salvador Frezalone, 89 – Assunção – Substituição – OF 25-2019 Tudo Azul

Em nova vistoria ao local informamos tratar-se de 01 árvore da espécie alfeneiro do japão (*ligustrum lucidum*), medindo 8,00m. X DAP 0,45m, estado fitossanitário regular encontra-se com as raízes danificando passeio público, prejudicando o acesso e circulação de pedestres e seus galhos tomados por erva de passarinho.

(x) Grau Grave: () Com grandes lesões (x) Raízes danificando passeio em G.P.

Autorizamos a substituição
