Vistoria técnica: 22/01/2024

Documento: MO.002372/2024-33- **Interessado:** “ SU-01- DVIÇÃO DE DEFESA CIVIL ”

Local: Rua Dourados, 622 com Brasília, 496–Jardim Orlandina - Bairro Rudge Ramos

**Lauda Técnico:**

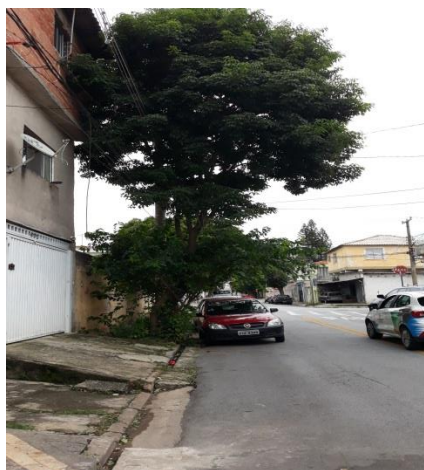
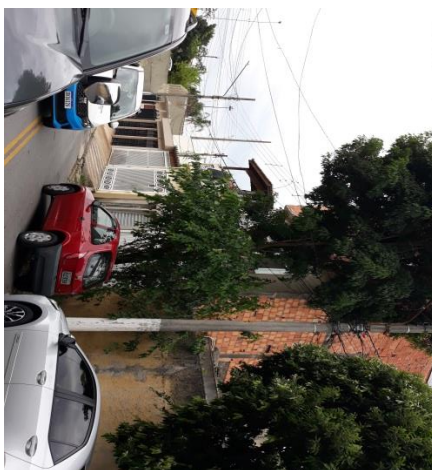
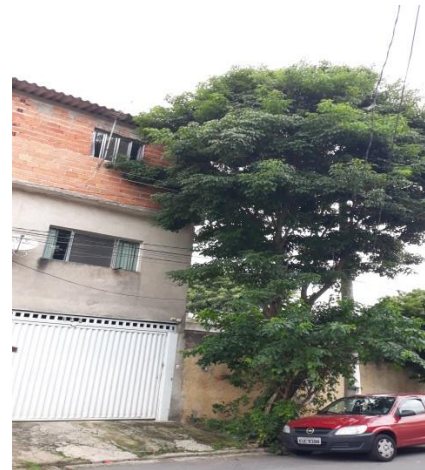
**RELATÓRIO FOTOGRÁFICO**

Em vistoria ao local informamos tratar-se de 01 (uma) árvore família ipê( **Handranthus heptaphyllus**), medindo aproximadamente 8,50 m de alt. X CAP 0,90 m localizado no passeio público municipal , com estado fitossanitário comprometido , raízes danificando o passeio em grande proporção impedindo a passagem dos pedestres, tendo os mesmos que transitar pelo leito carroçável , pondo em risco a integridade física dos usuários. Portanto somos favoráveis a substituição do espécime.

( X ) Grau Grave EM <> ( X ) Risco de queda

Rede elétrica: -( X ) Sim ( ) Não <> Passeio ► ( ) < 1,60 m. ( X ) > 1,60 m.
