PREFEITURA DO MUNICÍPIO DE SÃO BERNARDO DO CAMPO
SECRETARIA DE SERVIÇO URBANOS
DEPARTAMENTO DE PARQUES E JARDINS – SU.302

MO.009537/2023-44 - DEFESA CIVIL

Local do evento: Rua Da Balança, 20 e Rua Albertino Augusto Vieira (talude) - PQ. Das Garças - Bairro Alvarenga

Laudo Técnico:

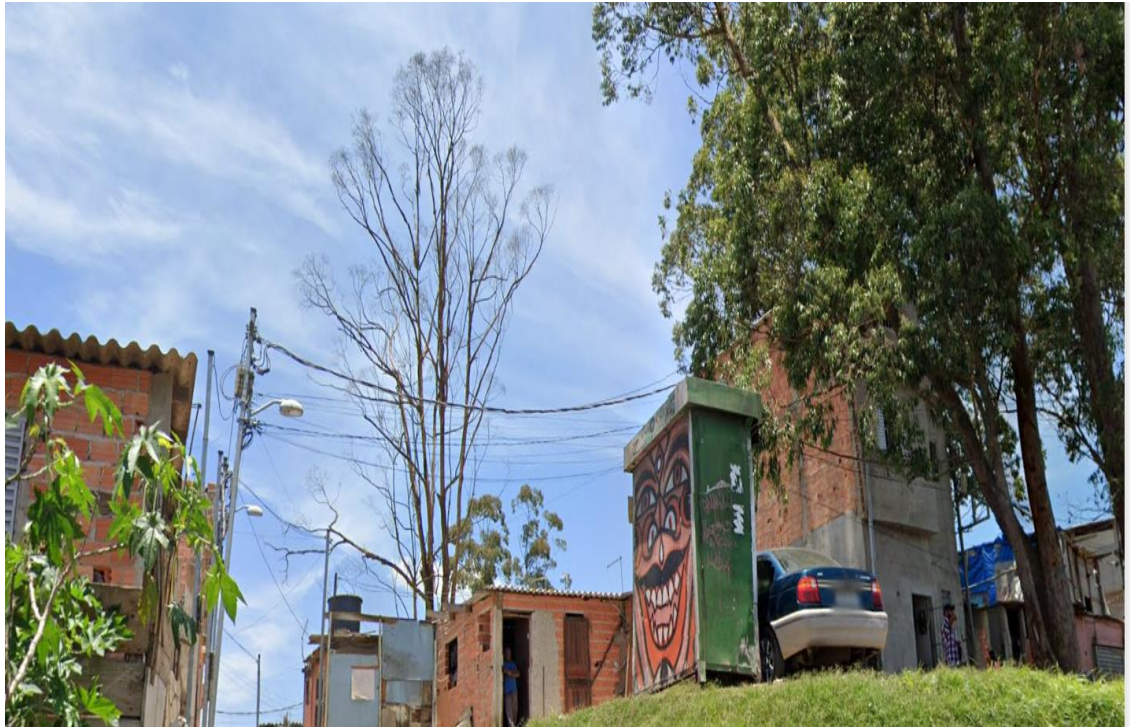
Rua Da Balança, 20 - Bairro Alvarenga

Em vistoria ao local informamos tratar-se de 02 árvores da espécie Eucaliptos (Eucalyptus spp), medindo + de 20,00 metros de altura DAP 0,80 metros cada, estado fitossanitário comprometido sem vida orgânica devido a queda de raios (risco de queda). Obs: Eucalipto localizado na Rua Albertino Augusto Vieira caiu com os ventos. Portanto somos favoráveis a remoção, pois o local não tem espaço técnico para replantio.

Grau Grave EM Percidas Risco de queda Entrada de garagem

Obs: prosseguir com a remoção de 01 espécime localizado Rua Da Balança, 20

Autorizamos a remoção
