Vistoria técnica: 22/ 01/2024

Documento: MO.001987/2024-00 - **Interessado:** "MAURICIO CARDOZO -Ver. "

Local: Rua Francisca Pedroso de Toledo, 151–Vila Mariza - Bairro Rudge Ramos

**Lauda Técnico:**

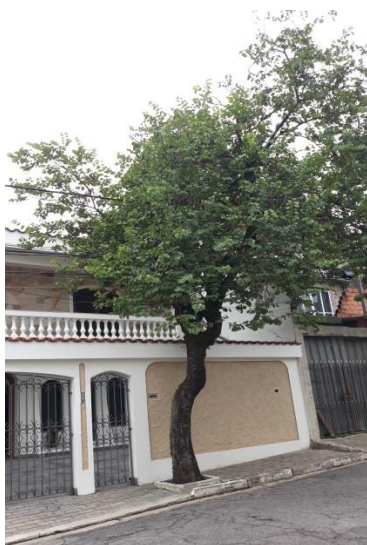
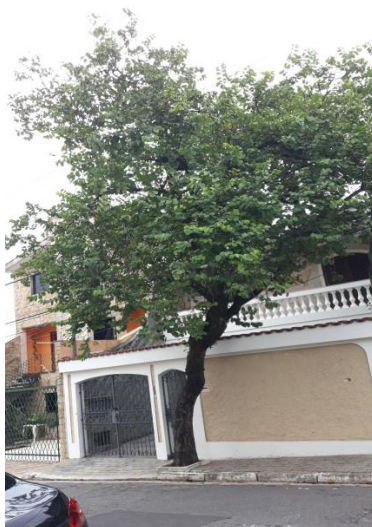
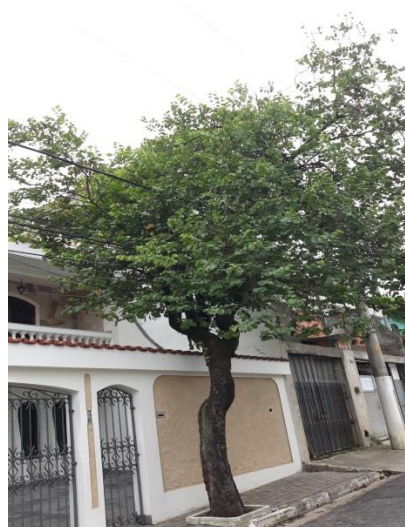
**RELATÓRIO FOTOGRÁFICO**

Em vistoria ao local informamos tratar-se de 01 (uma) árvores família pata de vaca ( **Bauhinia varegata** ), medindo aproximadamente 7,50 m de alt. X CAP 0,70 m localizado no passeio público municipal , com estado fitossanitário comprometido , raízes danificando o passeio em grande proporção, alto grau de inclinação para cima do imóvel e impedindo a passagem dos pedestres, tendo os mesmos que transitar pelo leito carroçável , pondo em risco a integridade física dos usuários. Portanto somos favoráveis a remoção do espécime tendo em vista que o passeio público não tem largura técnica para replantio.

( X ) Grau Grave EM <> ( X ) Risco de queda

Rede elétrica: -( X ) Sim ( ) Não <> Passeio ► ( X ) < 1,60 m. ( ) > 1,60 m.

\*\*\*\*\* Oficiar a Enel

Remoção : ...../...../.....
