Data da Vistoria:- 28/09/2021

Documento:- SB. 077627/2021-27

Local do evento:- Rua Sen Cesar Vergueiro, 250 - Bairro Rudge Ramos

Laudo Técnico:

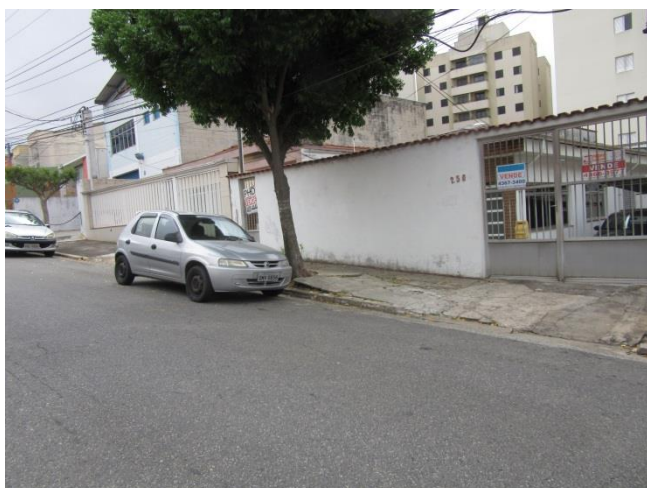
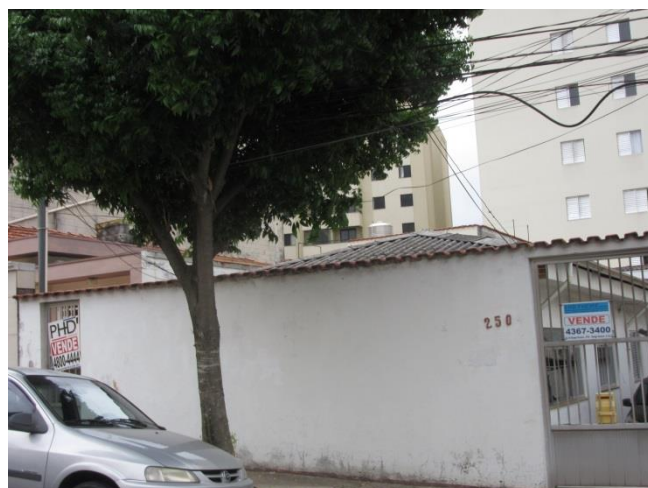
Relatório Fotográfico

Em vistoria ao local informamos tratar-se de 01 (uma) árvore da espécie cabreúva (*Myroxylon peruiferum*), medindo CAP 0,60 m X 4,50 m de alt. com estado fitossanitário regular, mas com raízes danificando o passeio público em grande proporção. Portanto somos favoráveis a substituição do espécime, tendo em vista que a poda das raízes não solucionará o problema.

Estado Fitossanitário: (regular)

(X) Grau Grave EM (X) Risco de queda

Autorizo: “ Substituição ”
