PREFEITURA DO MUNICÍPIO DE SÃO BERNARDO DO CAMPO
SECRETARIA DE SERVIÇO URBANOS
DEPARTAMENTO DE PARQUES E JARDINS – SU.302

Nº. Documento: SB.142044/2023-53

Local do evento: Rua Olinda, 112 - B. Nova Petropolis

Laudo Técnico:

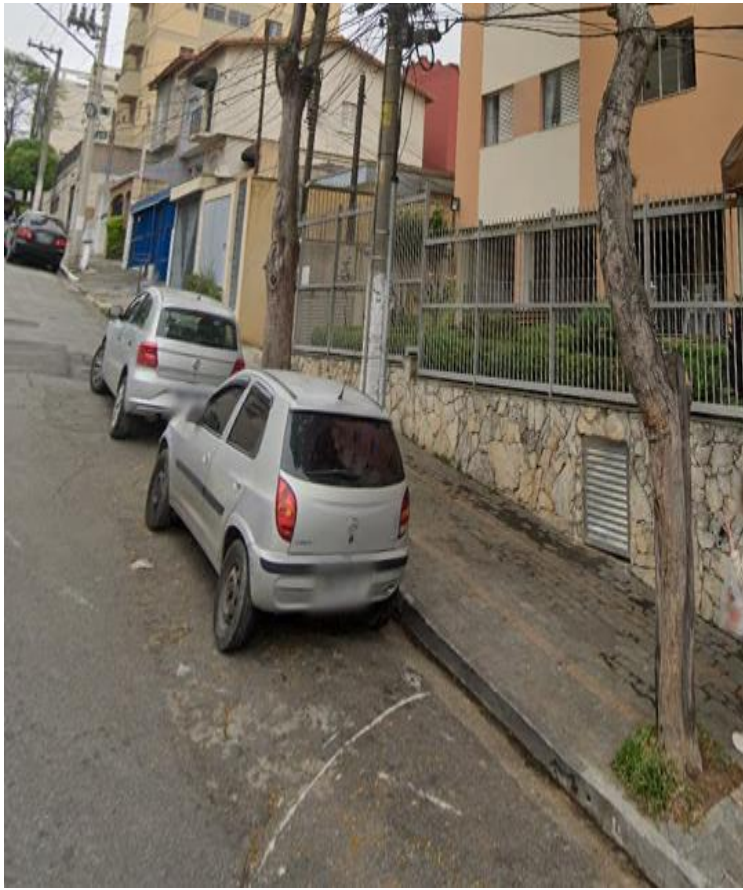
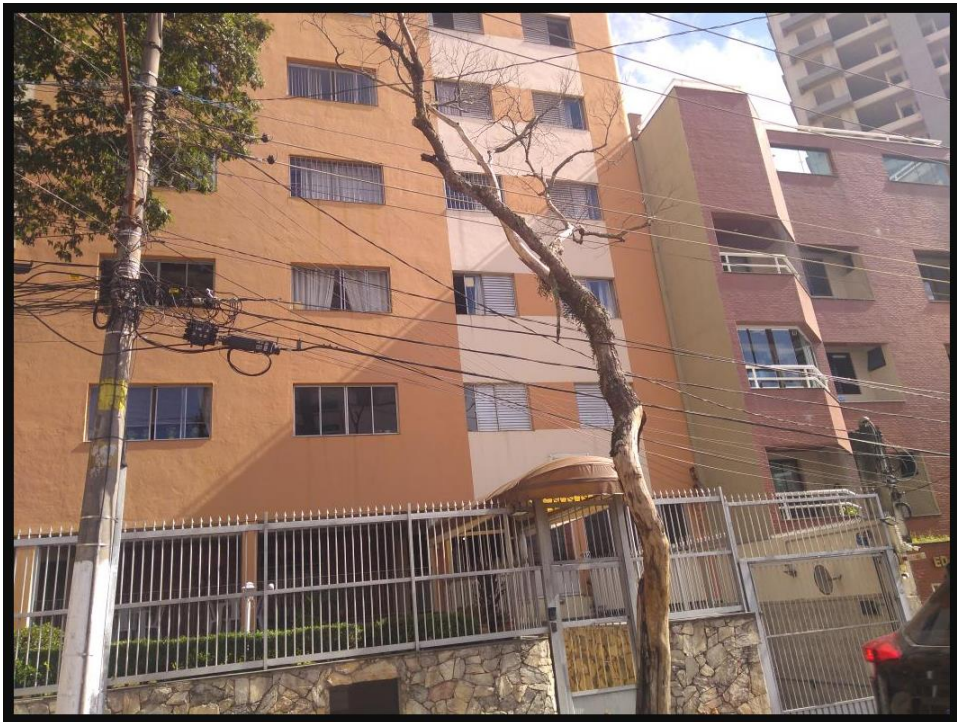
Em vistoria ao local informamos tratar-se de 02 árvores da espécie Sibipiruna (Caesalpinia peltophoroides), cada uma está medindo 8,00 metros de altura, DAP 0,35 metros, estado fitossanitário comprometido sem vida orgânica, contaminada por agentes entomológicos, as raízes danificando passeio público e uma delas está danificando a caixa de incêndio, interferindo na parte hidráulica. Portanto somos favoráveis a substituição de uma e remoção da outra.

- (x) Grau Grave EM (x) Percidas () Risco de queda () Entrada de garagem
() Outros:
() Grau Grave: () Com grandes lesões (x) Raízes danificando passeio em G.P.
() Outros:
() Grau Médio: () Mediana lesões aparentes () Raízes danificando passeio M.P Conforme Lei 6370/14
() Outros:
() Grau leve: () Pequenas Lesões aparentes () Raízes danificando passeio P.P. Conforme Lei 6370/14
() Outros:

Lado Fiação: (x) Sim () Não Largura passeio: () Menor que 1,60mts. (x) Maior que 1,60mts.
Interferência Mobiliário Urbano: (x) Sim caixa de incêndio () Não
Interferência Trânsito – Visibilidade: () Sim (x) Não -

Autorizamos a remoção
