MUNICÍPIO DE SÃO BERNARDO DO CAMPO
SECRETARIA DE SERVIÇO URBANOS
DEPARTAMENTO DE PARQUES E JARDINS – SU.302

Nº. Documento: MO.017111/2024-55

Local do evento: Rua Salvador Capassi, 12 – Bairro Baeta Neves

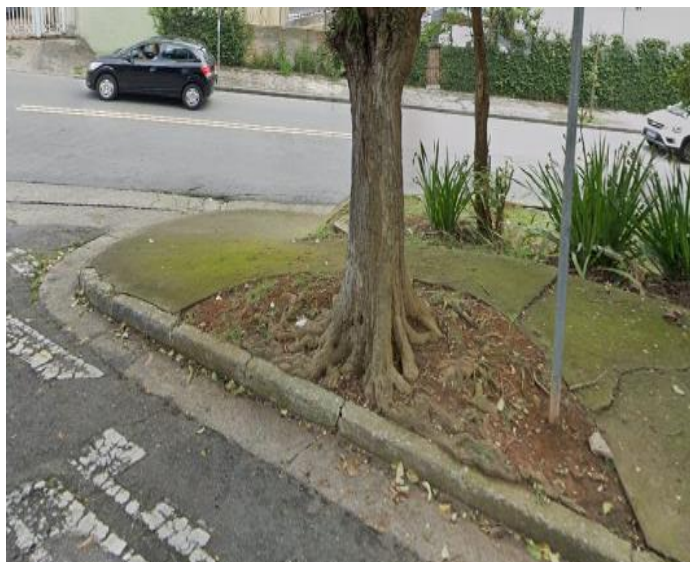
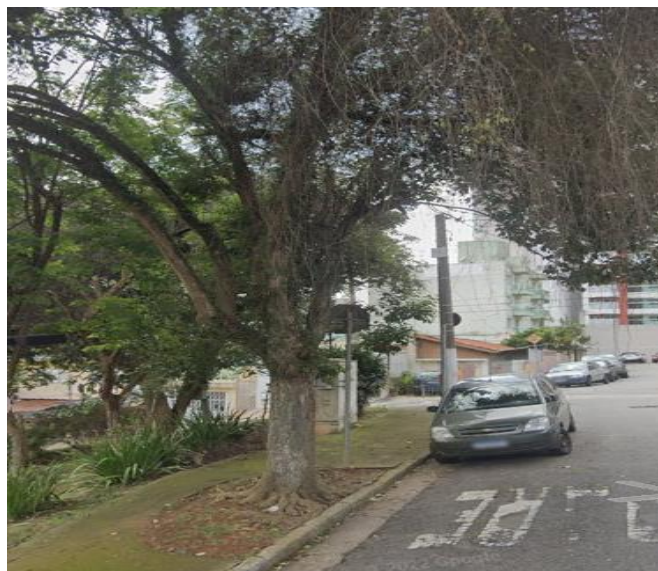
Em vistoria ao local informamos tratar-se de 01 árvore da espécie Figueira (Ficus Benjamina), medindo 10,00m de alt. X DAP 0,60M, estado fitossanitário comprometido por agentes entomologicos, com as raízes expostas e causando danos ao passeio público. Portanto somos favoráveis a substituição do espécime.

Autorizamos a substituição
