PREFEITURA DO MUNICÍPIO DE SÃO BERNARDO DO CAMPO
SECRETARIA DE SERVIÇO URBANOS
DEPARTAMENTO DE PARQUES E JARDINS – SU.302

Nº. Documento: MO.006183/2024-88

Local do evento: Av. Osvaldo Fregonezi, 298 lado oposto - Assunção

Laudo Técnico:

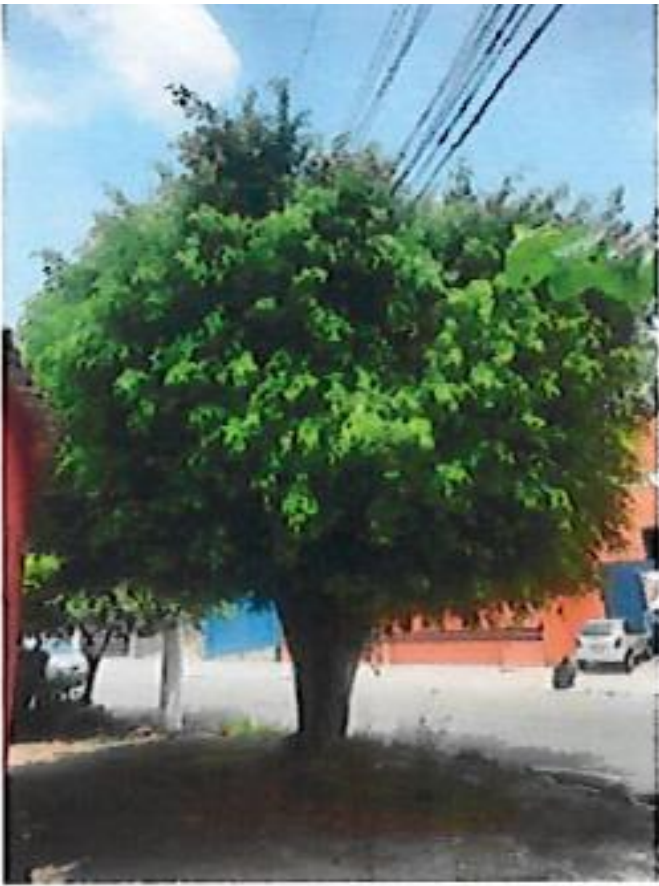
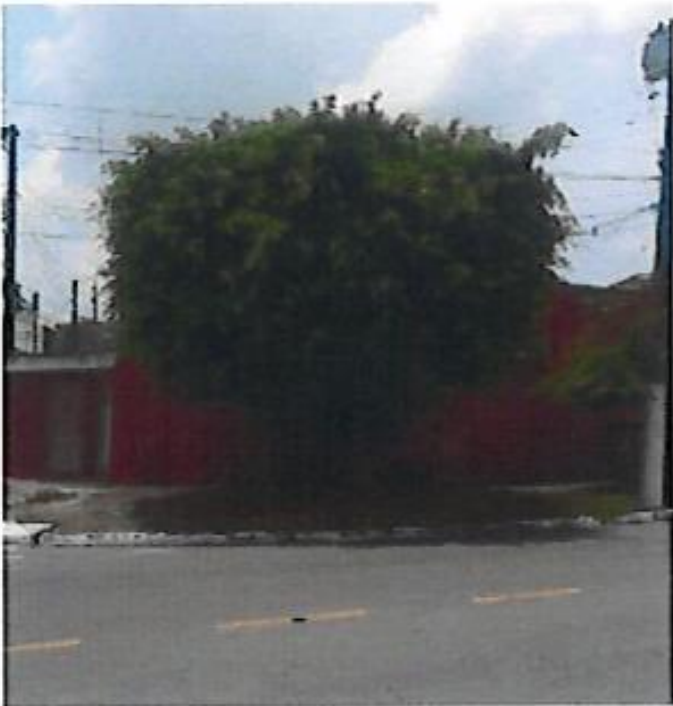
Em vistoria ao local informamos tratar-se de 01 árvore da espécie Ficus (**Ficus benjamina**), medindo 6,00 metros de altura DAP 0,90 metros, estado fitossanitário regular porém encontra-se com as raízes expostas danificando o passeio e o muro do imóvel. Portanto somos favoráveis a remoção do espécime não a espaço técnico para replantio.

Raízes danificando passeio M.P Conforme Lei 6370/14

Autorizamos a remoção
