Vistoria técnica 21/06/2024

Documento: MO.30762/2024-88 Interessado: "SEÇÃO DE MANUTENÇÃO DE PRAÇAS E JARDINS "

Local do evento: Rua JARACATIÁ, 689 (DE FRONTE) Bairro: Alves Dias (Playground)

Lauda Técnico:

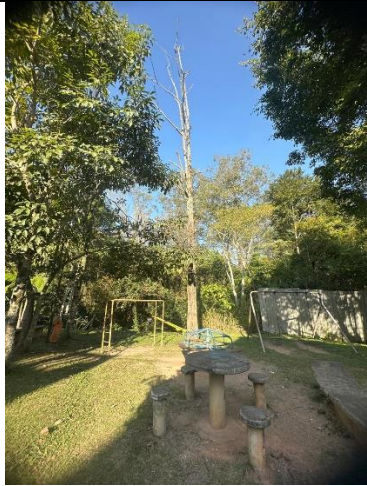
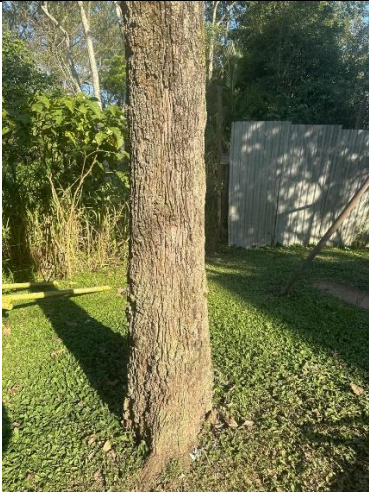
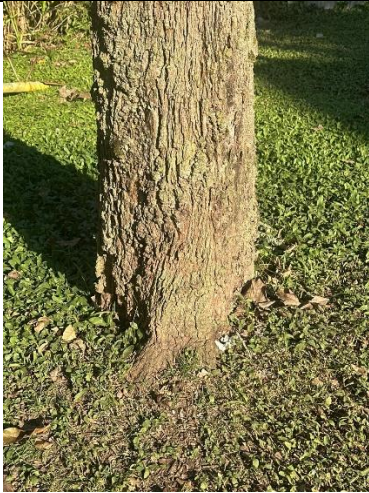
Foto 1	Foto 2	Foto 3

Em vistoria ao local informamos tratar-se de 01 árvore da espécie Embiricu (Pseudobombax grandiflorum) , medindo 12,0 m, X DAP ,40 m, estado fitossanitário comprometido, porém as mesmas estão com toda a extensão do caule contaminado pela ação de agentes entomológicos e oferecendo risco iminente de queda. Portanto somos favoráveis à remoção do espécime.

() Grau Grave EM (x) Risco de queda

Autorizado: Remoção
