PREFEITURA DO MUNICÍPIO DE SÃO BERNARDO DO CAMPO
SECRETARIA DE SERVIÇO URBANOS
DEPARTAMENTO DE PARQUES E JARDINS – SU.302

Nº. Documento: SB.031634/2023-52

Local do evento: Rua Aparecida, 35 - B. Baeta Neves

Laudo Técnico:

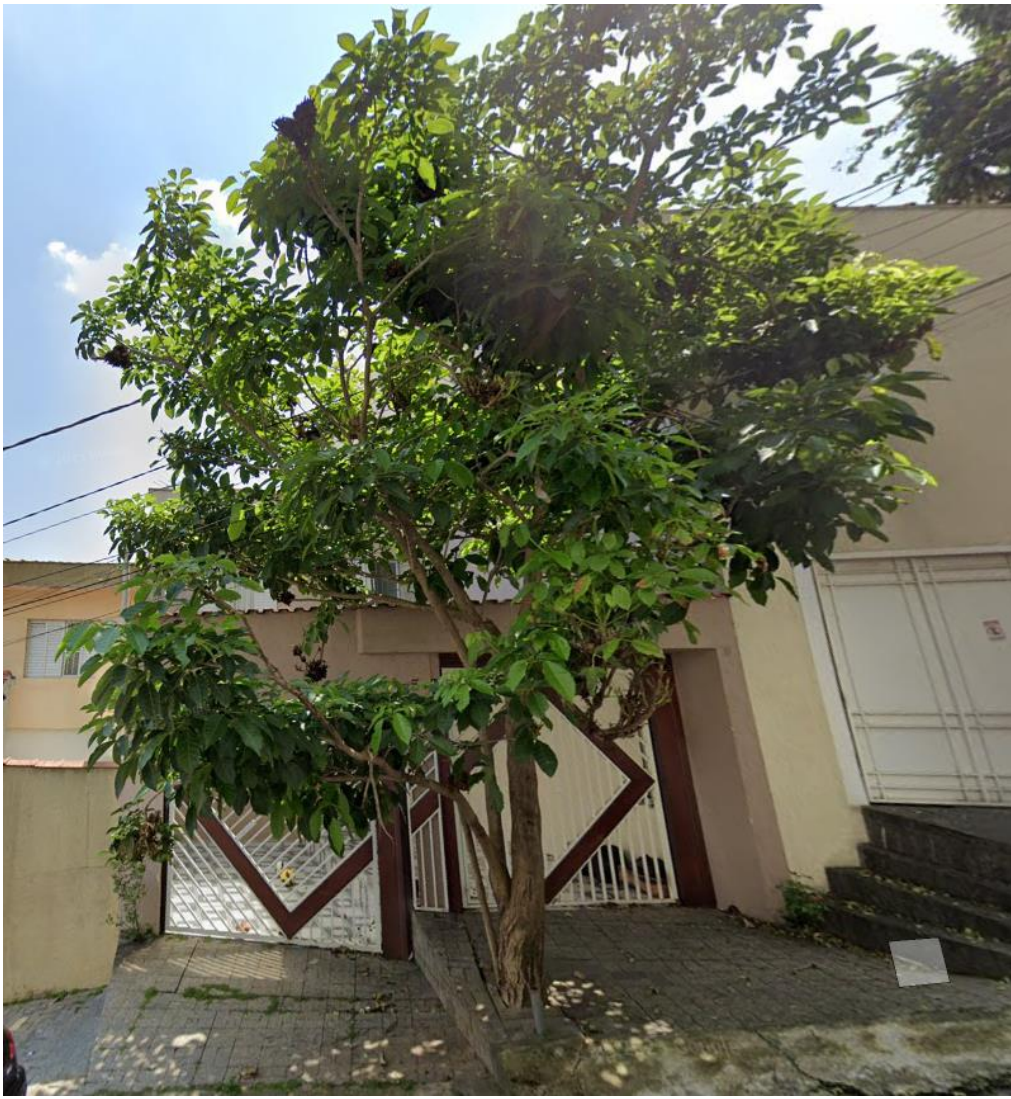
Em vistoria ao local informamos tratar-se de 01 árvore da espécie ipê roxo (tabebuia heptaphylla), medindo 6,00 metros de alt. 0,20 metros, estado fitossanitário regular, porém encontra-se com as raízes danificando passeio publico em grandes proporções, invadindo lado interno do imóvel, galhos sobre imóvel, obs: poda de raízes poderá ocasionar sua queda. Portanto somos favoráveis a substituição.

(x) Grau Grave: () Com grandes lesões (x) Raízes danificando passeio em G.P.

Autorizamos a substituição
