PREFEITURA DO MUNICÍPIO DE SÃO BERNARDO DO CAMPO
SECRETARIA DE SERVIÇO URBANOS
DEPARTAMENTO DE PARQUES E JARDINS – SU.302

Nº. Documento: SB. 059707/2023-58

Local do evento: Rua Dos Limoeiros, 64 - B. Demarchi

Laudo Técnico:

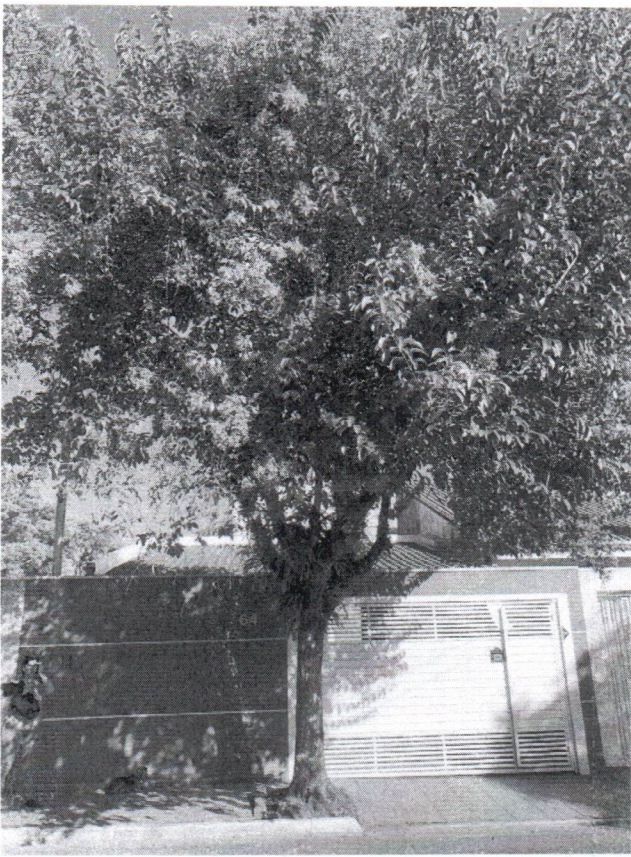
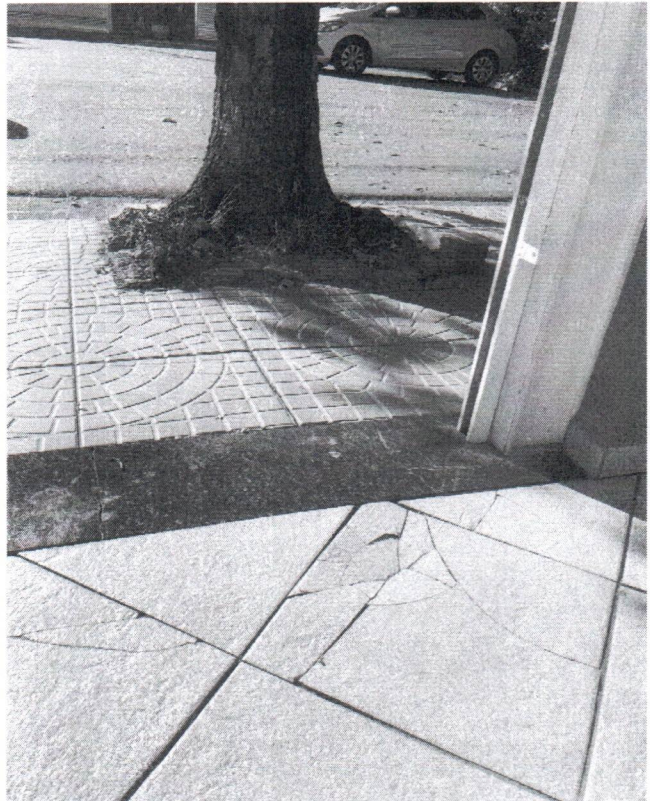
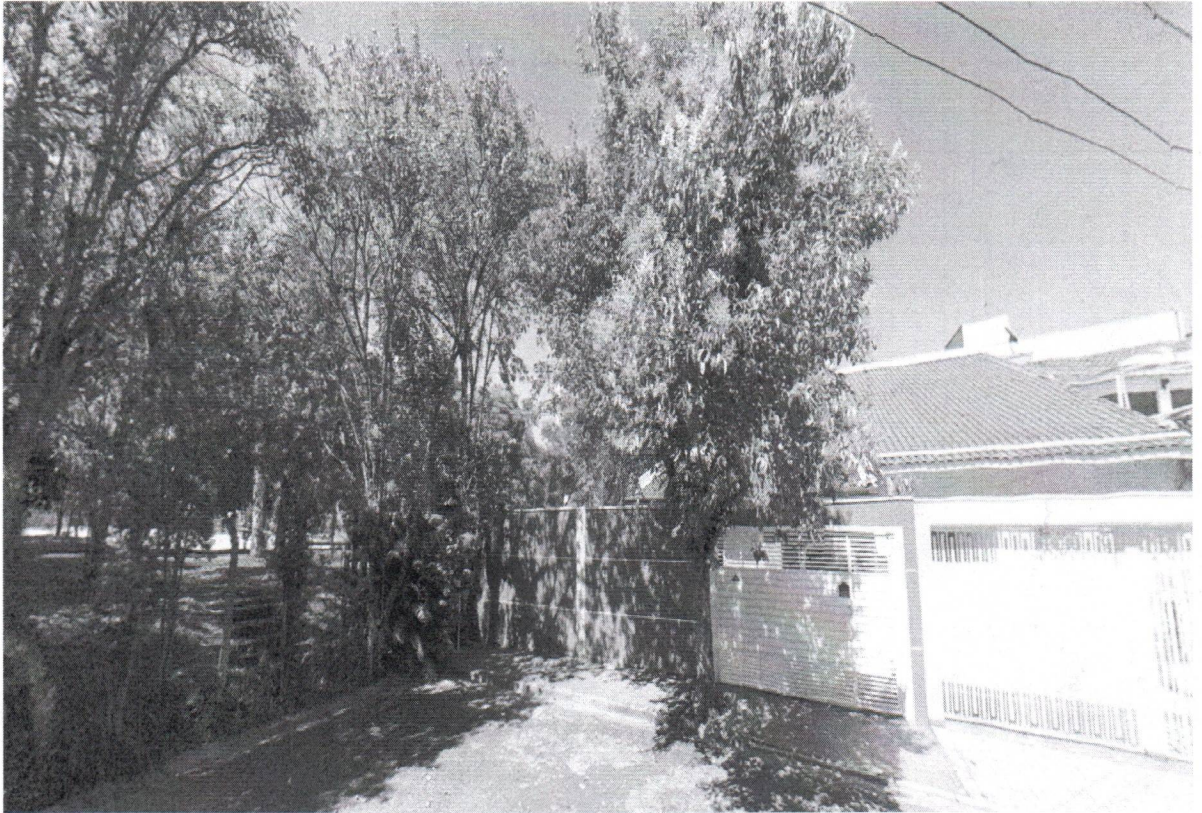
Rua Dos Limoeiros, 64 - Bairro Demarchi

Em vistoria ao local informamos tratar-se de 02 árvores da espécie Alfeneiro do Japão (*Ligustrum lucidum*), medindo 8,00 metros de altura DAP 0,35 metros cada, estado fitossanitário regular, porém encontra-se com as raízes danificando passeio publico em grandes proporções, prejudicando acesso e circulação de pedestres.

Obs: poda de raízes já não soluciona devido as proporções.

Grau Grave: Com grandes lesões Raízes danificando passeio em G.P.

Autorizamos a substituição
