Vistoria técnica 04/09/2024

Documento: SB.060432/2024-04

Local do evento: Rua Antônio Lago, 43 - **Bairro Montanhão**

**Laudo Técnico:**

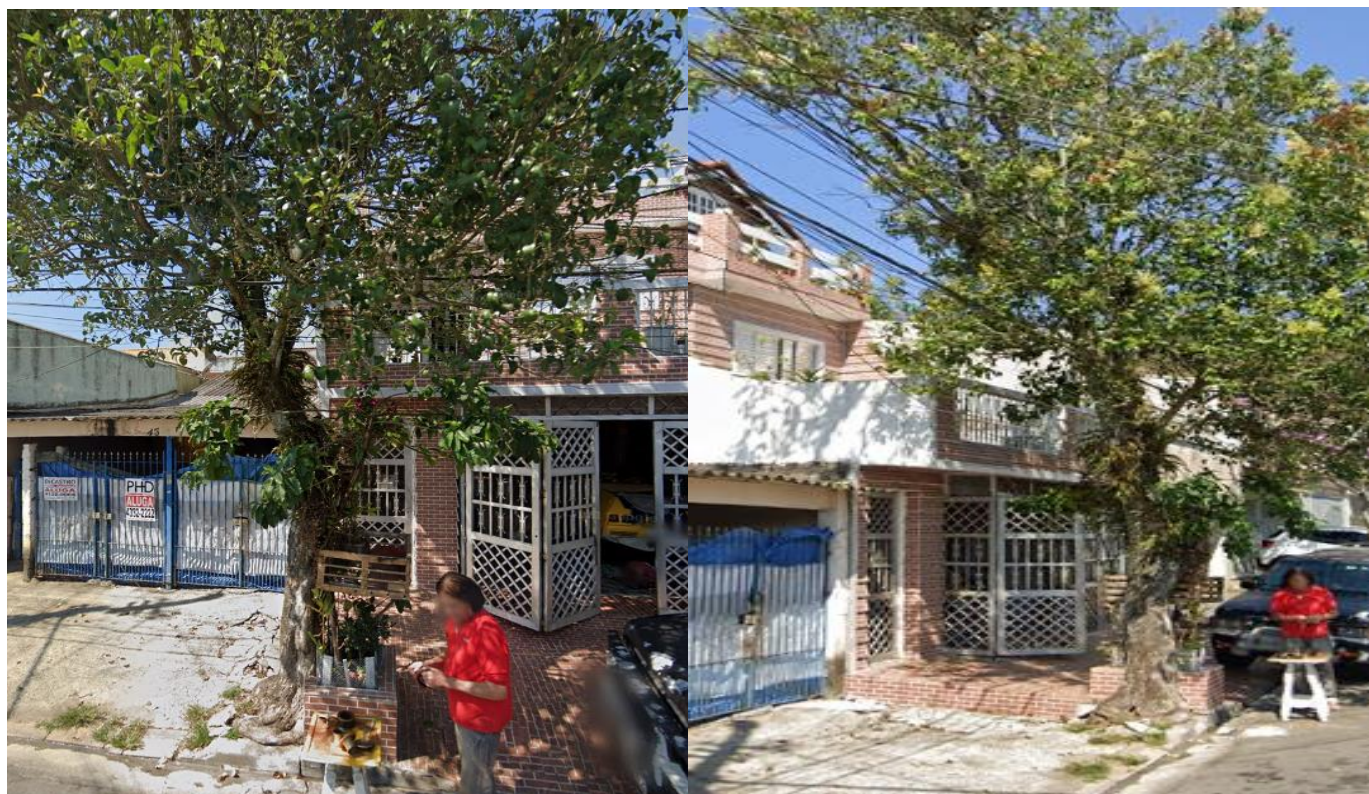
Em vistoria ao local informamos tratar-se de 01 árvore da espécie *Alfeneiro do Japão* (*Ligustrum Lucidum*) medindo 7,0m X DAP 0,40m, estado fitossanitário comprometido por agentes entomológicos, com as raízes danificando passeio público e em contato com fiação. Portanto somos favoráveis à substituição dos espécimes.

( X ) Grau Grave EM      ( X ) Danificando passeio

Rede elétrica : ( X ) Sim   ( ) Não -    Passeio ► ( ) < que 1,60 m   ( X ) > que 1,60 m

Autorizado: Substituição
