Vistoria técnica 03/09/2024

Documento: SB.088628/2024-18

Local do evento: Rua Cáspio, 71 - **Bairro Jardim do Mar**

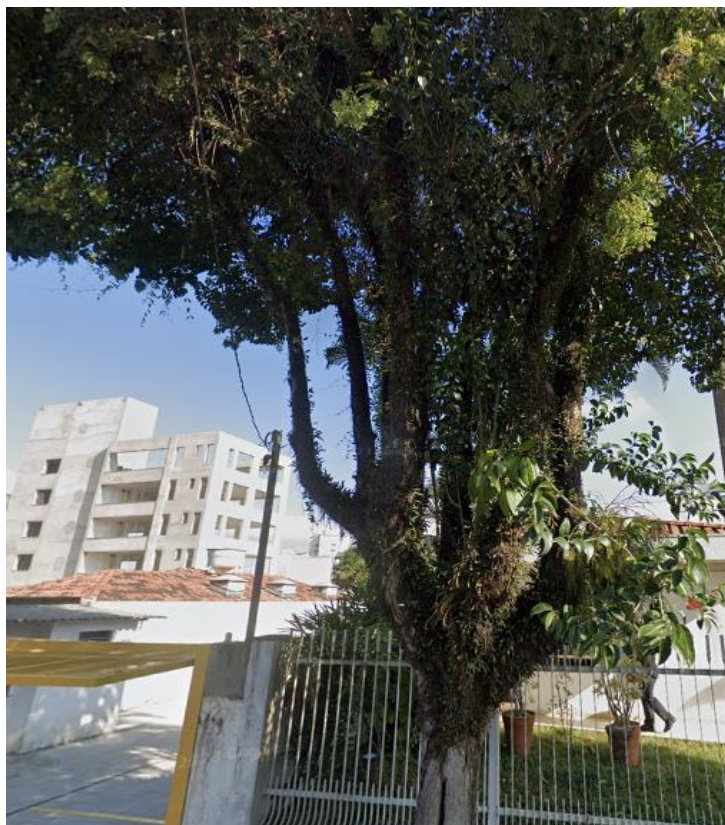
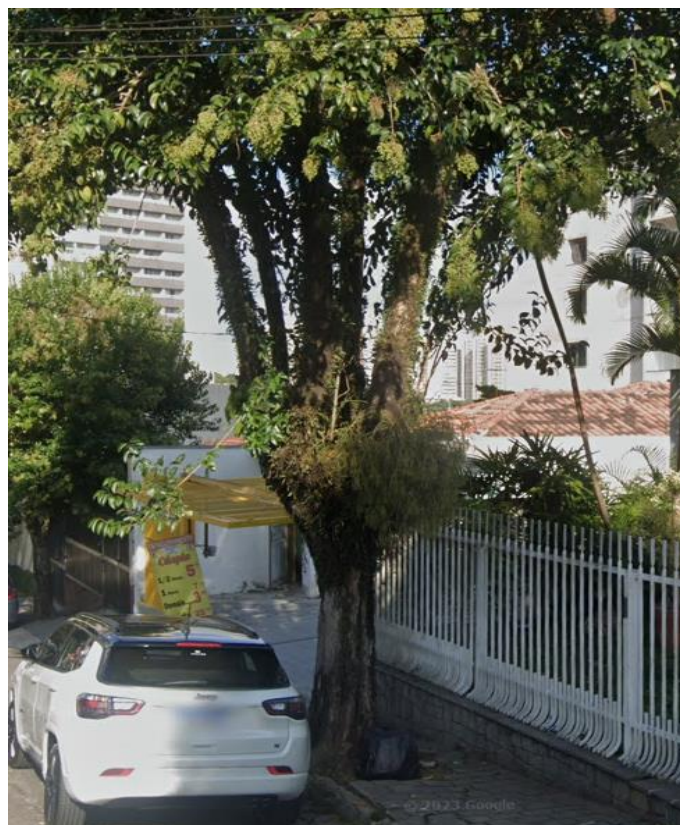
RELATÓRIO FOTOGRÁFICO

Em vistoria ao local informamos tratar-se de 01 árvore da espécie *alfeneiro-do-Japão* (*Ligustrum Japonicum*) medindo 9,0m X DAP 0,40m, estado fitossanitário comprometido por agentes entomológicos, com as raízes danificando passeio público em grandes proporções. Portanto somos favoráveis á remoção do espécime.

(X) Grau Grave EM (X) Danificando passeio

Autorizado: Remoção
