Vistoria técnica 03/09/2024

Documento: SB.130423/2023-15

Local do evento: Rua Belém, 404 - **Bairro Paulicéia**

**Laudo Técnico:**

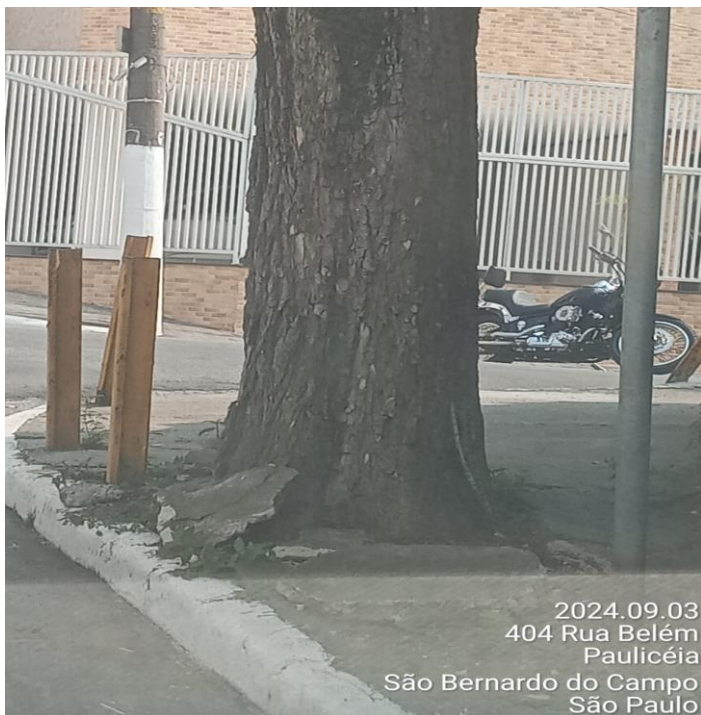
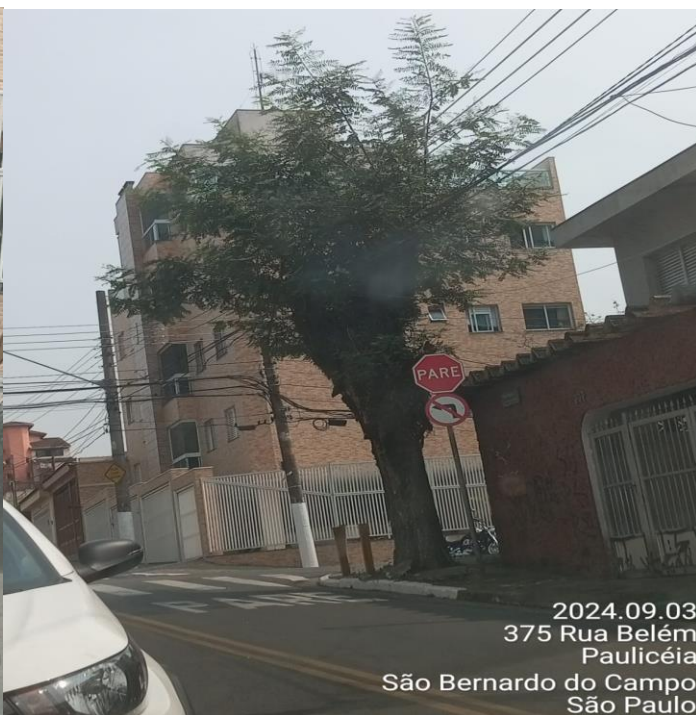
**RELATÓRIO FOTOGRÁFICO**

Em vistoria ao local informamos tratar-se de 01 árvore da espécie *Tipuana* (*Tipuana Tipu*) medindo 5,0m X DAP 0,45m, estado fitossanitário comprometido por agentes entomológicos, com as raízes danificando passeio público em grandes proporções e com galhos próximos a fiação elétrica. Portanto somos favoráveis á substituição do espécime.

( X ) Grau Grave EM      ( X ) Danificando passeio

Rede elétrica : ( X ) Sim   ( ) Não -    Passeio ► ( ) < que 1,60 m   ( X ) > que 1,60 m

Autorizado: Substituição
