PREFEITURA DO MUNICÍPIO DE SÃO BERNARDO DO CAMPO
SECRETARIA DE SERVIÇO URBANOS
DEPARTAMENTO DE PARQUES E JARDINS – SU.302

Vistoria em: 26/08/2016

Nº. Documento: CI 473/2016 OF 252/2016 – Ver. Reginaldo Burguês

Local do evento: Rua Jaracatiá, 713 – Praça - – Bairro Assunção

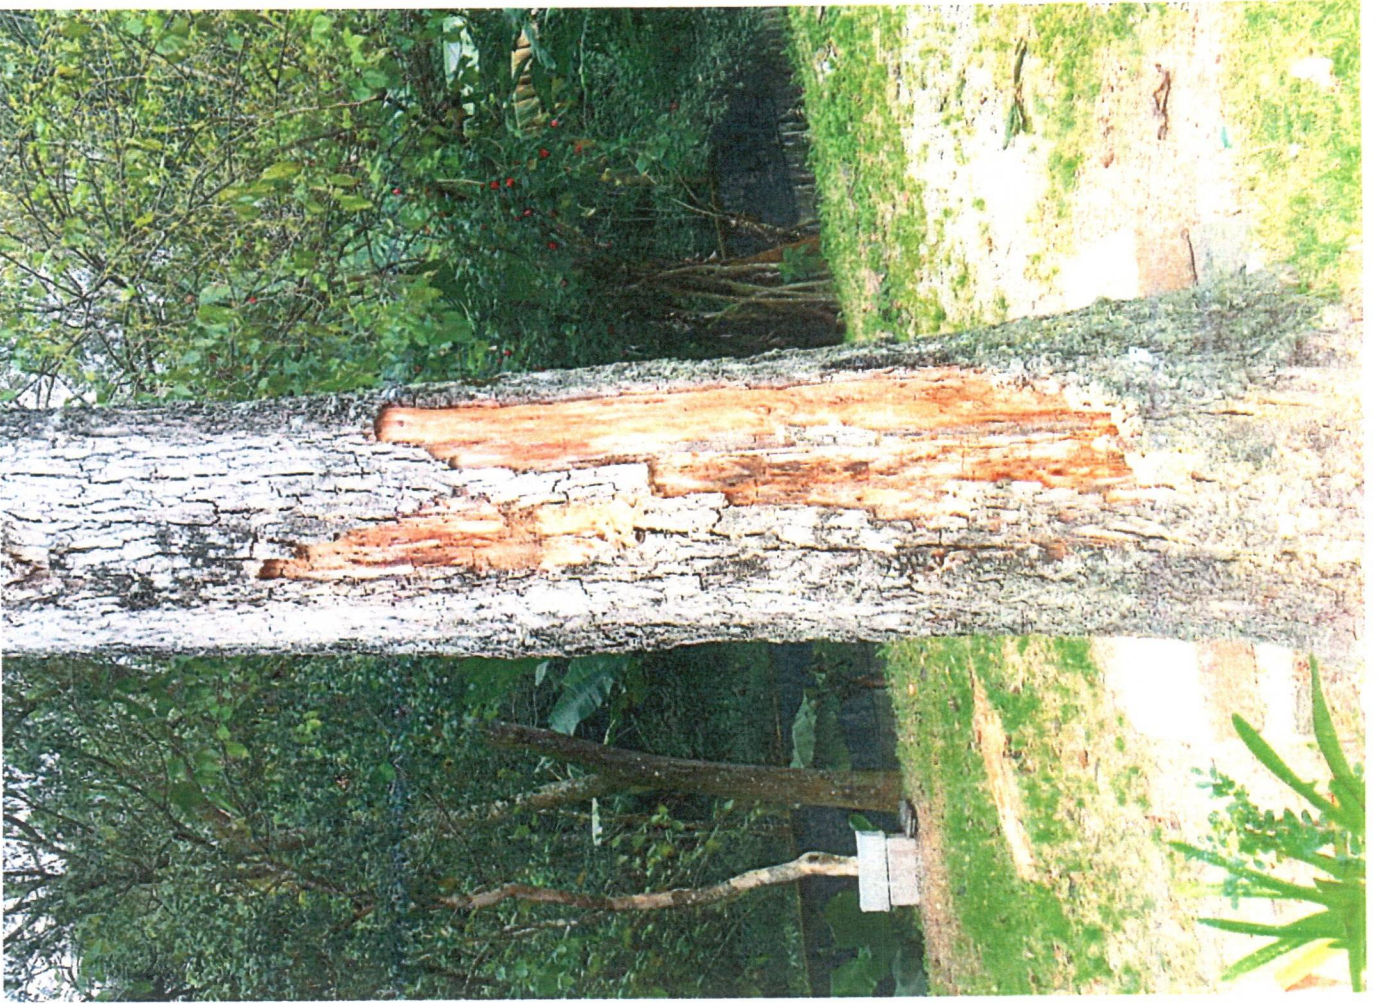
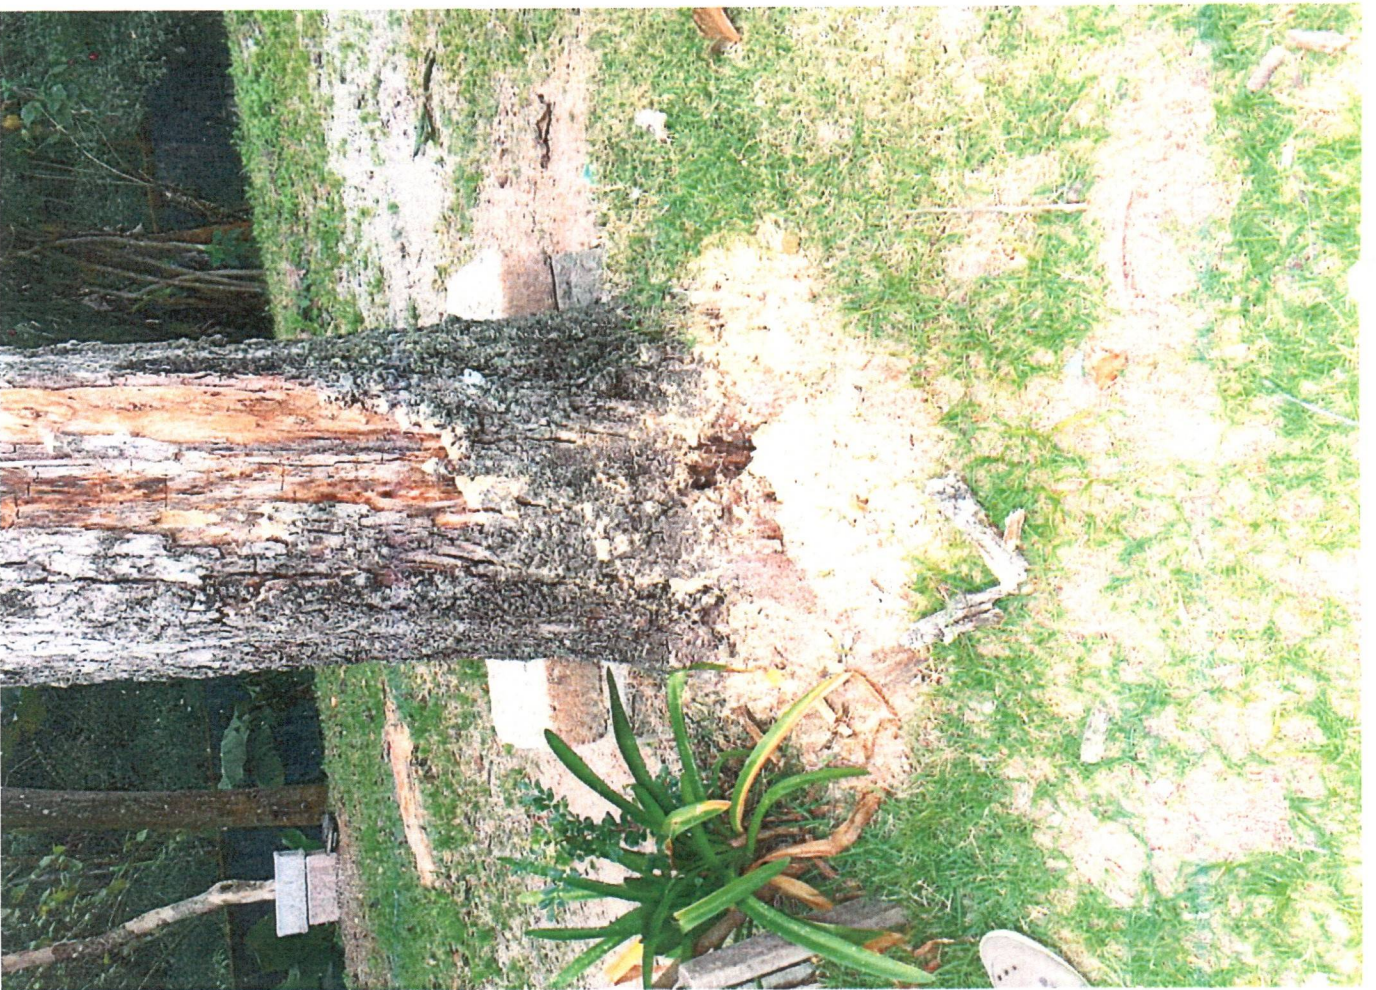
Em vistoria ao local informamos tratar-se de 01 árvore de espécie não identificada com 10,00m de alt. X DAP 0,35m, estado fitossanitário comprometido, sem vida orgânica e com risco de queda. Informamos, ainda que no local estão sendo instalados novos aparelhos de ginástica e não há espaço técnico para replantio.

Estado Fitossanitário:- (comprometido)

Autorizamos a remoção
