Vistoria técnica 11/11/2024

Documento: SB.038945/2024-99

Local do evento: Rua Gabriel de Souza, 1229 – **Bairro Dos Casas**

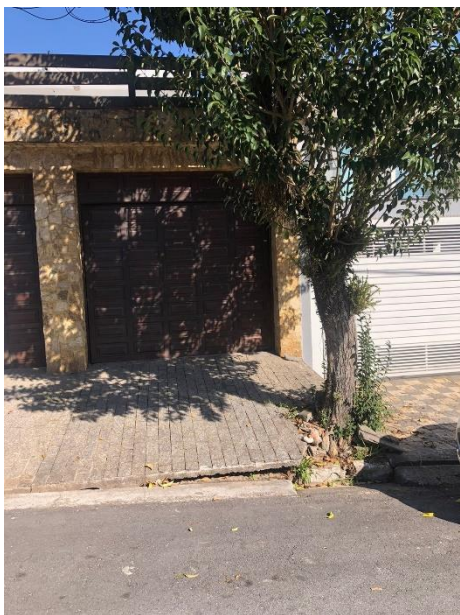
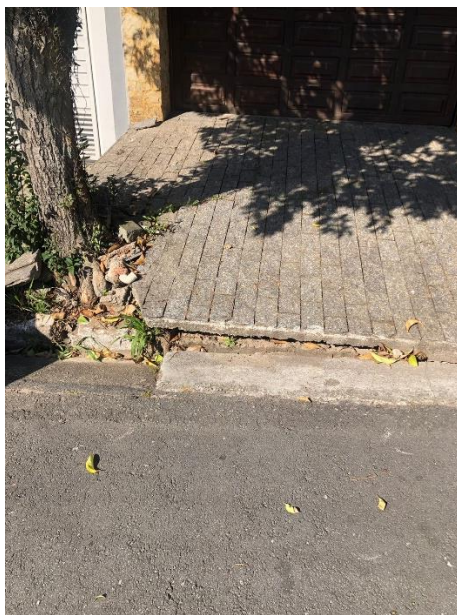
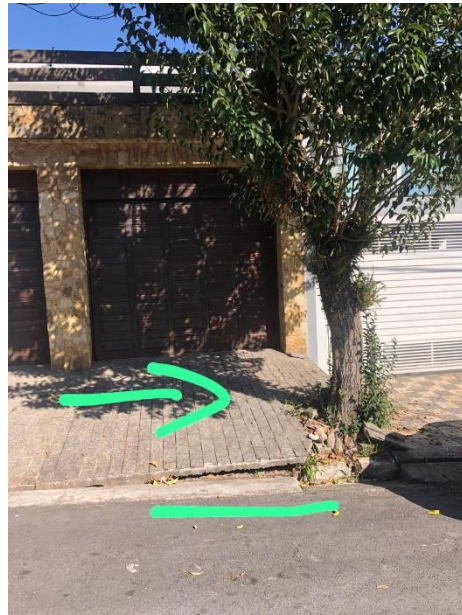
RELATÓRIO FOTOGRÁFICO

Em vistoria ao local informamos tratar-se de 01 árvore da espécie Alfeneiro-do-Japão (*Ligustrum Lucidum*) medindo 7,0m X DAP 0,7m, estado fitossanitário comprometido por agentes entomológicos, com raízes expostas danificando o passeio público gravemente e próximo a fiação elétrica. Portanto somos favoráveis á remoção do espécime.

(X) Grau Grave EM (X) Danificando passeio

Rede elétrica : (X) Sim () Não - Passeio ► (X) < que 1,60 m () > que 1,60 m

Autorizado: Remoção
