Vistoria técnica 09/12/2024

Documento: MO.053463/2024-44

Local do evento: Rua Las Vegas, 22 – Bairro Montanhão

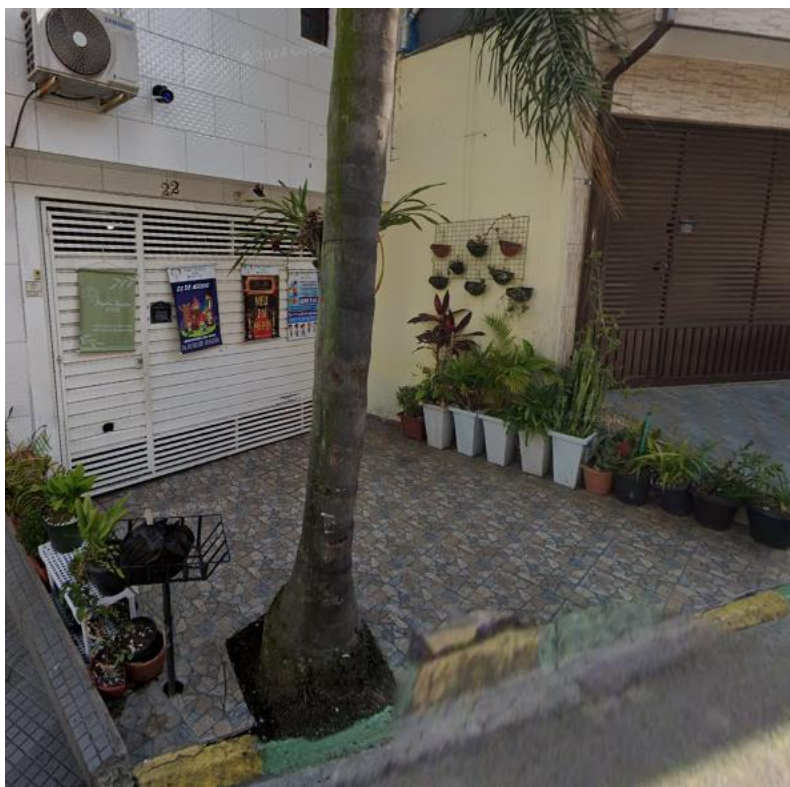
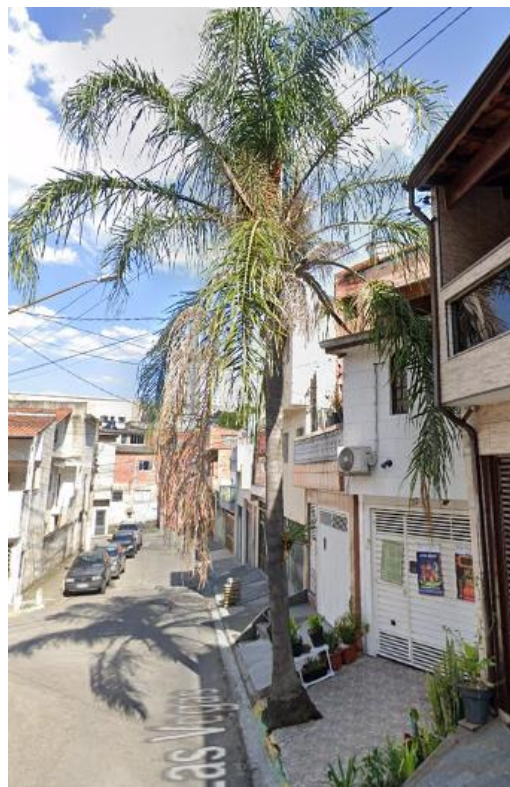
RELATÓRIO FOTOGRÁFICO

Em vistoria ao local informamos tratar-se de 01 árvore da espécie Palmeira Jerivá (*Syagrus romanzoffiana*) medindo 10,0m X DAP 0,4m, estado fitossanitário regular, com raízes expostas danificando o passeio público e galhos altos interferindo na fiação elétrica. Portanto somos favoráveis à substituição do espécime.

(X) Grau Grave EM (X) Danificando passeio

Rede elétrica : (X) Sim () Não - Passeio ► () < que 1,60 m (X) > que 1,60 m

Autorizado: Substituição
