Nº. Documento: SB-110579/2022-05

Local do evento: *Rua Roque Versolato, 347 - B. Dos Casa*

Laudo Técnico:

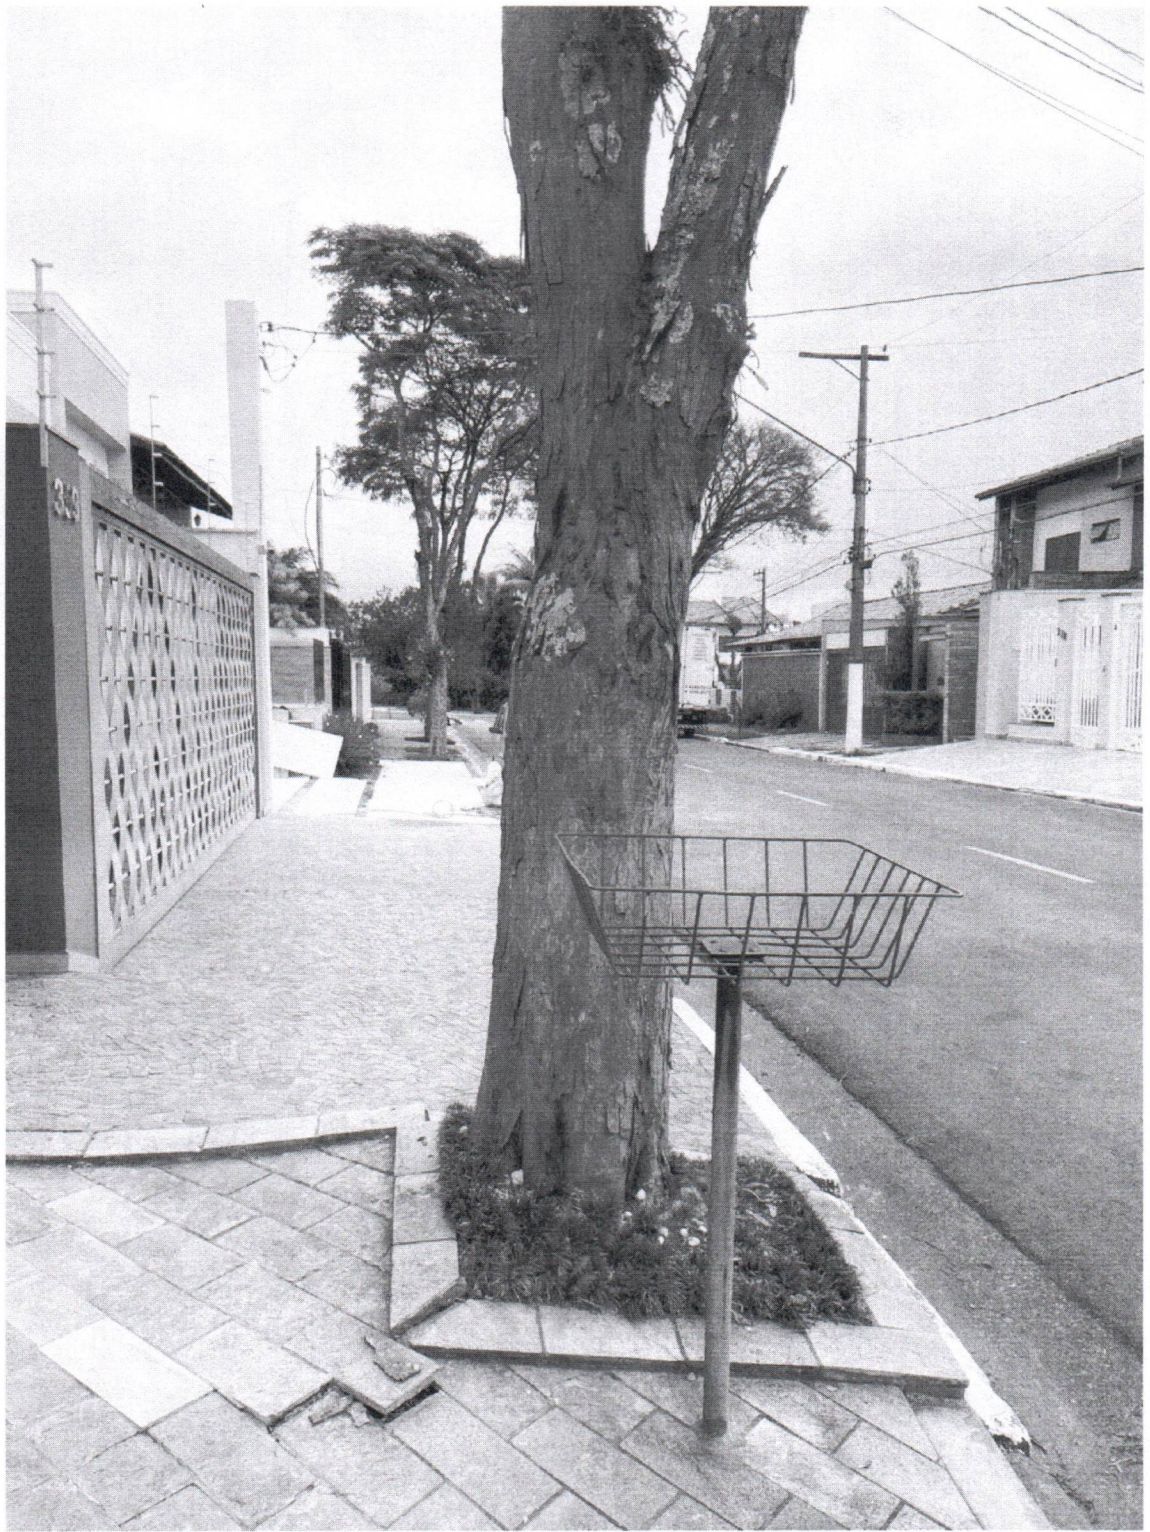
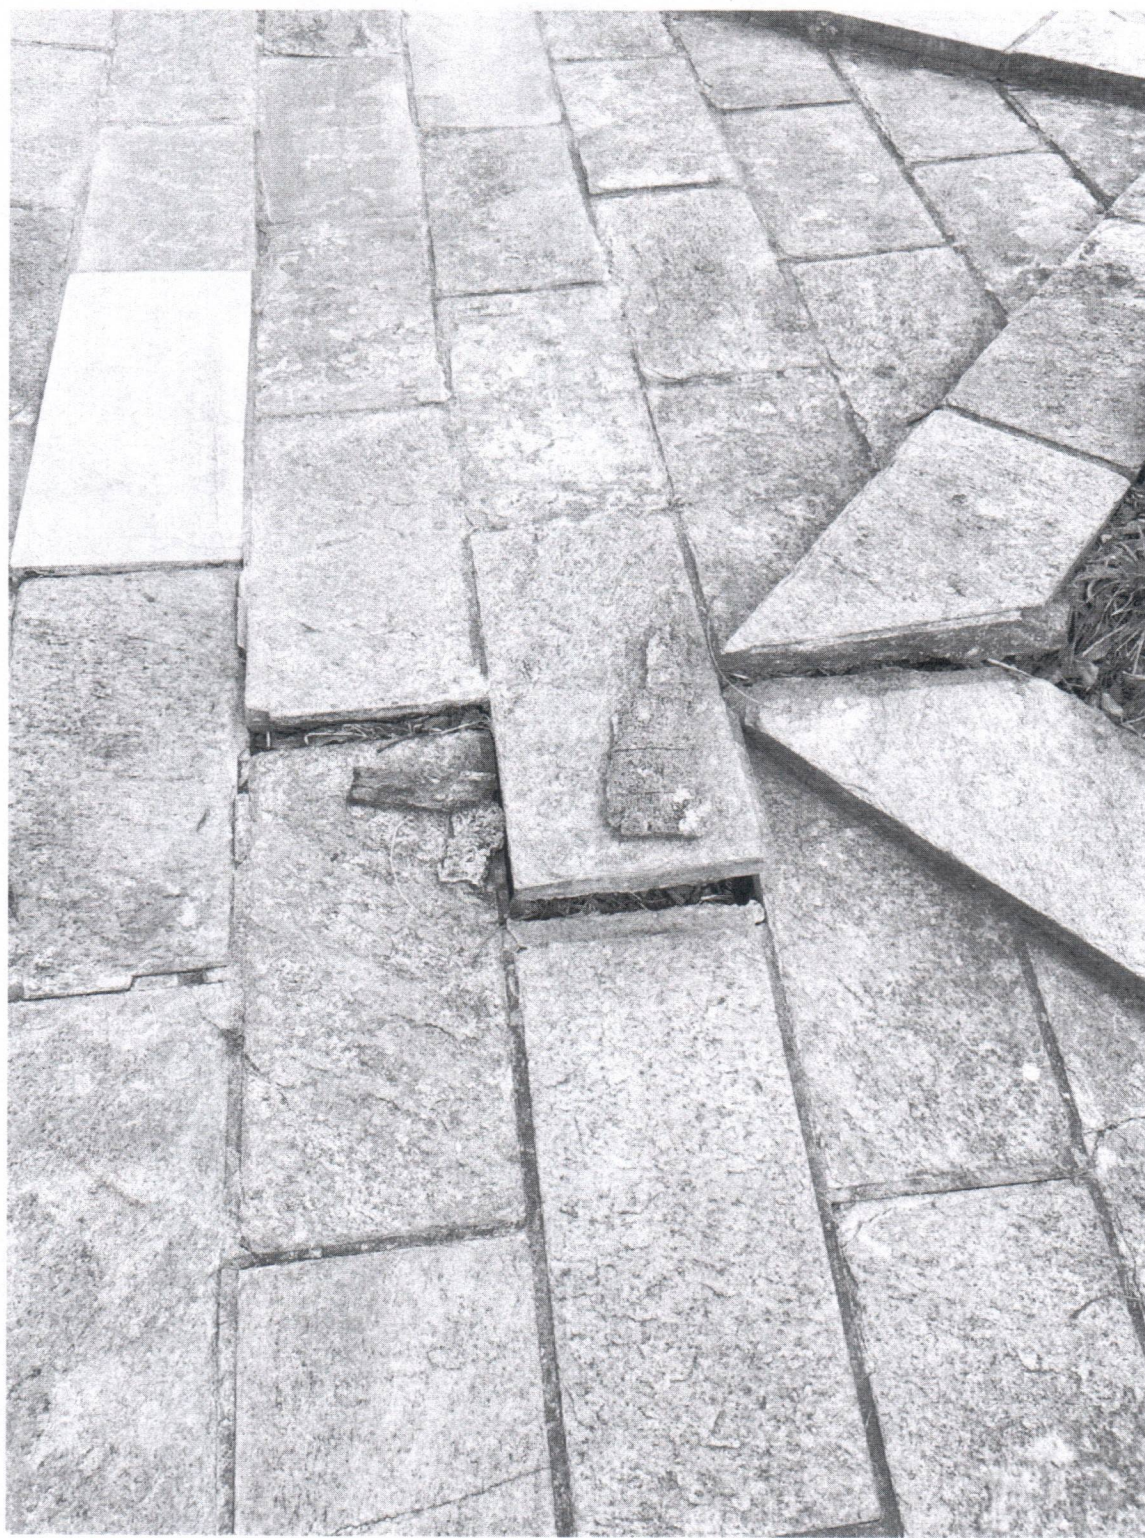
Em vistoria ao local informamos tratar-se de 01 árvore da espécie Sibipiruna (Caesalpinia peltophoroides), medindo 10,00 metros de altura DAP 0,55 metros, estado fitossanitário regular, porém encontra-se com as raízes danificando passeio público e abalando estrutura do muro. Somos favoráveis a substituição.

Estado Fitossanitário:- (regular)

Autorizamos a substituição
Joabe de Melo da Silva
Engº Agrônomo
Assessor de Direção-SU 3
