PREFEITURA DO MUNICÍPIO DE SÃO BERNARDO DO CAMPO  
SECRETARIA DE SERVIÇO URBANOS  
DEPARTAMENTO DE PARQUES E JARDINS – SU.302

Nº. Documento: MO 003475/2025-99

Local do evento: Rua Arcângelo Campanella, 60 – Bairro Planalto

**Laudo Técnico:**

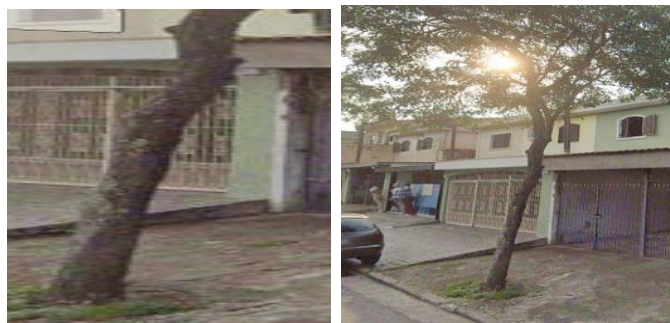
**RELATÓRIO FOTOGRAFICO**

Em vistoria ao local informamos tratar-se de 01 árvore da espécie Alfeneiro do Japão (*Ligustrum lucidum var. japonicum*), medindo 06,6 metros de altura DAP 0,35 metros, estado fitossanitário regular, porém, suas raízes estão danificando o passeio público em grandes proporções, somos favorável a substituição.

Grau Grave:     Com grandes lesões     Raízes danificando passeio em G.P.

Autorizamos a substituição
