**MUNICÍPIO DE SÃO BERNARDO DO CAMPO**  
Secretaria de Serviços Urbanos  
Departamento de Parques e Jardins – SU-3

**Documento: SB 014178/2025-43**

**Local do evento: Rua General Bertoldo Klinger, 821 Bairro Nova Paulicéia**

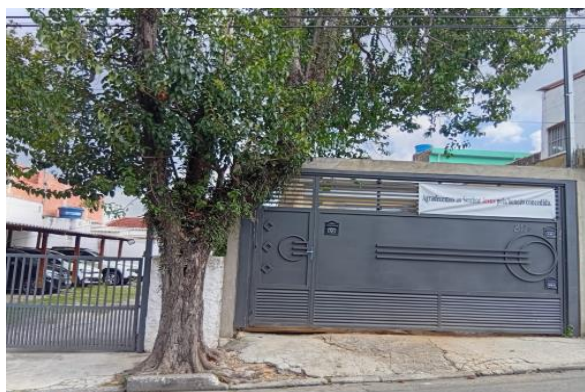
**RELATÓRIO FOTOGRÁFICA**

Em vistoria ao local informamos 01 árvore da espécie Alfeneiro do Japão ( *Ligustrum lucidum*) medindo 0,9 m x Dap 0,45cm estado fitossanitário comprometido, com lesões no tronco, raízes expostas danificando o passeio público e danificando o imóvel. Portanto somos favoráveis a remoção do espécime.

( ) Grau Grave EM (x) Danificando passeio ( ) Risco de queda

Rede elétrica: ( x ) Sim ( ) Não - Passeio ► ( ) < que 1,60 m (x ) > que 1,60 m

Interferência Mobiliário Urbano: (x) Sim ( ) Não

**Autorizado: Remoção**
