## MUNICÍPIO DE SÃO BERNARDO DO CAMPO

Departamento de Parques e Jardins – SU-3

Vistoria técnica 01/07/2025

Local do evento: Rua Silvio Pasin,150 (EMEB BELMIRO DA CUNHA) – Bairro Vila Jerusalém

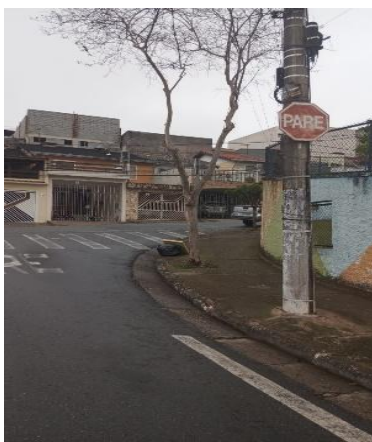
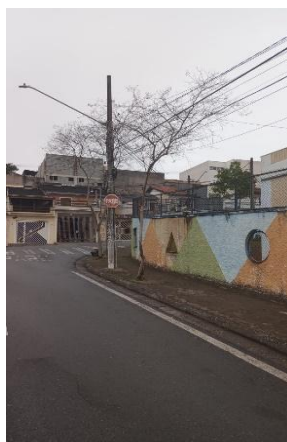
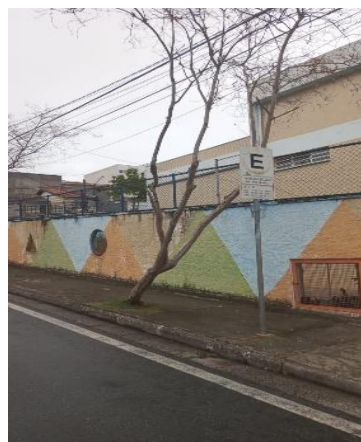
### RELATÓRIO FOTOGRÁFICO

Em vistoria ao local informamos tratar-se de 03 árvores da espécie Ipê Rosa (*Handroanthus heptaphyllus*) medindo 6,0m X DAP 0,45cm, estado fitossanitário comprometido, com raízes danificando o passeio, porém se encontra morta sem vida está inclinada com perigo de queda. Portanto somos favoráveis a remoção dos espécimes.

(x) Grau Grave (X) Danificando passeio (x) Risco de queda (X) Seca

Autorizado: Substituição
