Vistoria técnica - 18/03/2024

Documento: -SB-033339/2024-99

Local do evento: Avenida Helvetia, 168 – 180 – 204 – Jardim Suíço – Bairro Taboão

Laudotécnico:

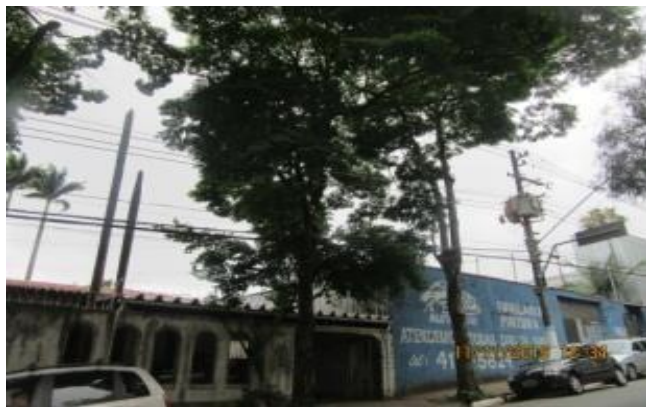
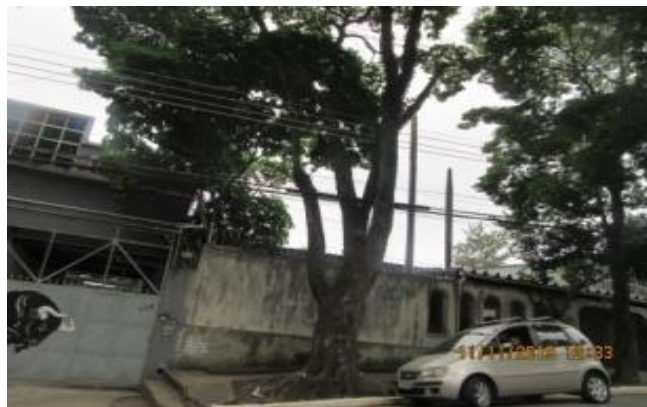
RELATÓRIO FOTOGRÁFICO

Em vistoria ao local informamos tratar-se de 02 árvores da espécie Sibipiruna, (*Caesalpinia Pluviosa*), medindo 8,50 m de alt. X DAP 0,50 m, estado fitossanitário regular, porém a mesma está com galhos na rede primária e raízes danificando o passeio público em grande proporção, esclarecemos que a poda das raízes oferecerá risco de queda. Portanto somos favoráveis a substituição dos espécimes.

Estado Fitossanitário: - (comprometido)

(X) Grau Grave EM () Percida (x) Risco de queda ()

Obs: **Oficiar a ENEL**
