PREFEITURA DO MUNICÍPIO DE SÃO BERNARDO DO CAMPO  
SECRETARIA DE SERVIÇO URBANOS  
DEPARTAMENTO DE PARQUES E JARDINS – SU.302

169/19

Nº. Documento: OF 31/2019 Interessado Alex Camburão

Local do evento: Rua Tom Jobim, 204 B. Alvarenga

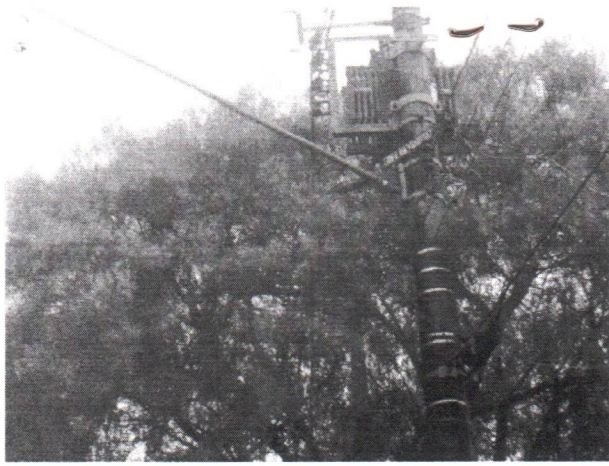
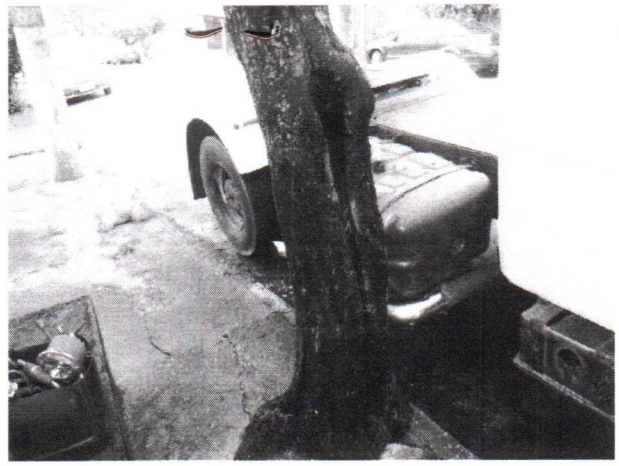
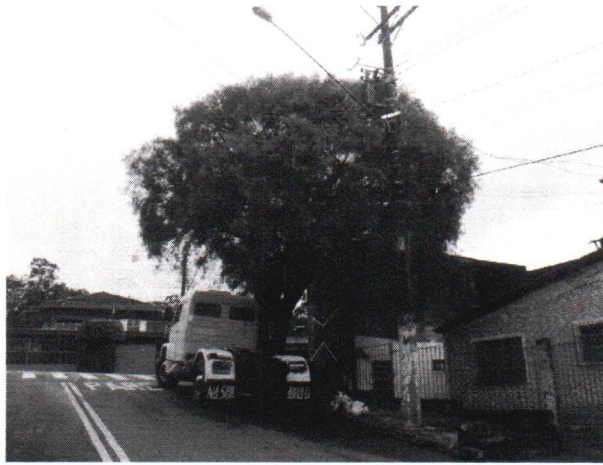
Fotos 1 a 3 – Rua Tom Jobim, 204 – Alvarenga – Remoção – Of. 31-2019 Alex Camburão

Em vistoria ao local informamos tratar-se de 01 árvore da espécie arueira salsa (**cshinus molle**), medindo 7,00m, X DAP 0,40m, estado fitossanitário comprometido, tronco oco com grande grau de inclinação e apodrecendo devido ação de agentes entomológicos.

**Estado Fitossanitário:- (comprometido)**

Grau Grave EM     Peticidas     Risco de queda     Entrada de garagem

**Autorizando a remoção**
