MUNICÍPIO DE SÃO BERNARDO DO CAMPO
SECRETARIA DE SERVIÇO URBANOS
DEPARTAMENTO DE PARQUES E JARDINS – SU.302

Nº. Documento: VCSBC 39672

Local do evento: Rua Bela Vista, 367 - Bairro Centro

Laudo Técnico:

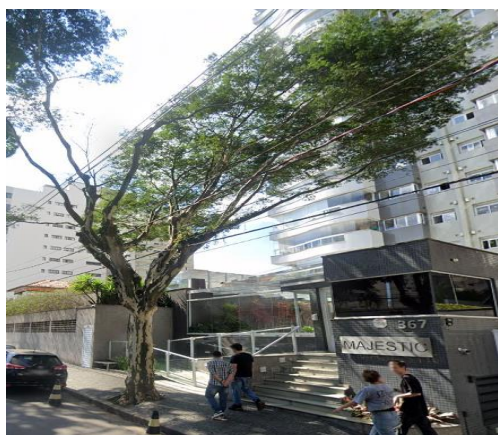
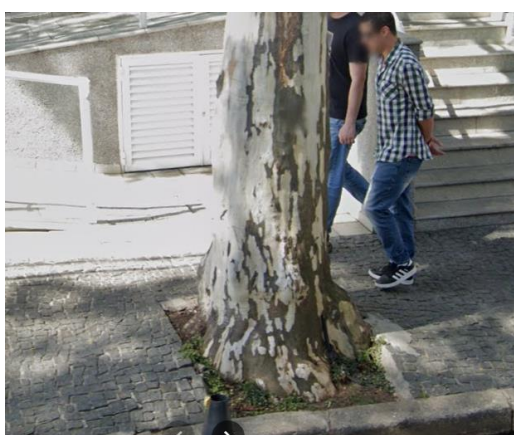
Em vistoria ao local informamos tratar-se de 01 árvore da espécie Pau ferro (Caesalpinia ferrea), medindo + de 9,00 metros de alt. DAP 0,60 metros, estado fitossanitário regular porém encontra-se com lesões aparente, devido a ação de agentes entomológicos, galhos causando transtornos com a rede elétrica constantemente, raízes danificando encanamentos, causando infiltrações no subsolo do condomínio, danificando passeio público em grandes proporções assim como obstruindo entrada da rampa de acessibilidade. Portanto Somos favoráveis a remoção

Estado Fitossanitário:- (regular)

Autorizamos a remoção
