Vistoria técnica 12/02/2025

Documento: MO 007350/2025-77

Local do evento: Avenida Redenção 271- **Bairro** jardim do mar

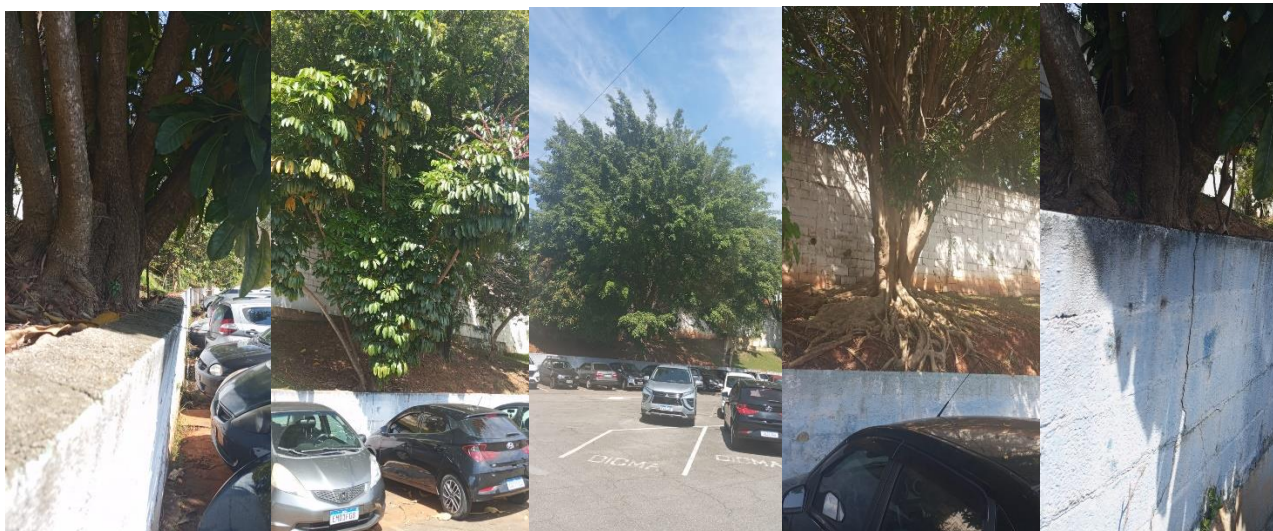
**RELATÓRIO FOTOGRÁFICO**

Em vistoria ao local informamos tratar-se de 01 espécie Ficus (Ficus benjamina) medindo 10,0m X DAP 0,90m guarda-chuva (Schefflera actinophylla) 07m X 0,20 dap estado fitossanitário comprometido por agentes entomológicos, com raízes danificando o passeio empurrando o muro com perigo de queda. Portanto somos favoráveis a substituição dos espécimes.

( ) Grau Grave EM (X) Danificando passeio

Autorizado: Substituição
