MUNICÍPIO DE SÃO BERNARDO DO CAMPO

Departamento de Parques e Jardins – SU-3

Vistoria técnica 27/06/2025

Local do evento: Rua Bolívia, 6-Bairro- Independência

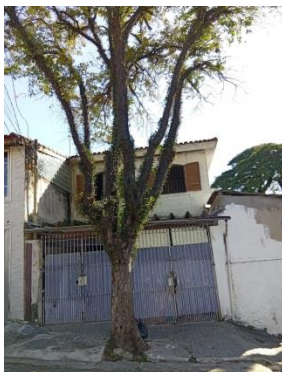
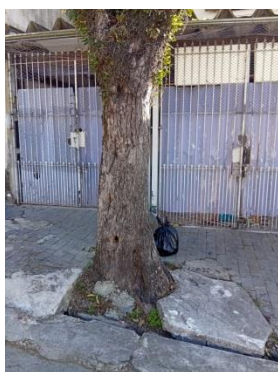
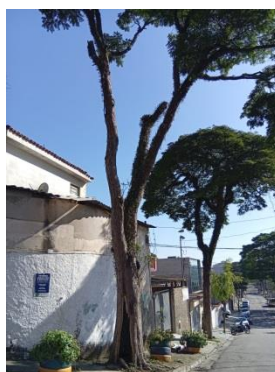
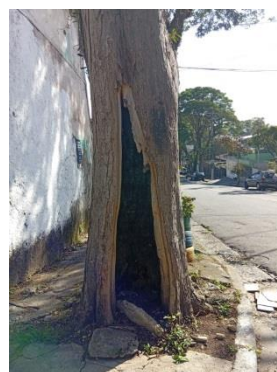
RELATÓRIO FOTOGRÁFICO

Em vistoria ao local informamos tratar-se de 02 árvores, sendo 01 da espécie Alfeneiro do japonês (Legustrum Lucidum) medindo 10 m x Dap 0,50 m e 01 Sibipiruna (caesalpinia) medindo 15 m x Dap 0,90 m estado fitossanitário comprometido, com lesões no tronco, raízes expostas danificando o passeio público. Portanto somos favoráveis a substituição da espécie

() Grau Grave EM (x) Danificando passeio () Risco de queda

Rede elétrica : (x) Sim () Não - Passeio ► () < que 1,60 m (x) > que 1,60 m

Autorizado: Substituição
