## MUNICÍPIO DE SÃO BERNARDO DO CAMPO

Departamento de Parques e Jardins – SU-3

Vistoria técnica 11/04/2025

Documento: MO.020032/2025-88

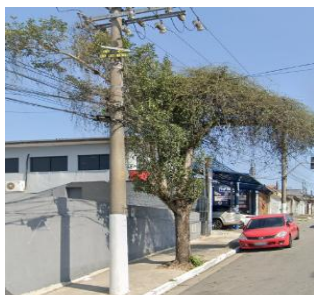
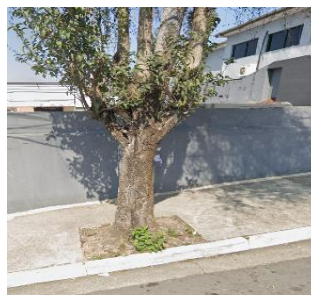
### RELATÓRIO FOTOGRÁFICO

Em vistoria ao local informamos tratar-se de 01 da espécie Alfeneiro (*Ligustrum vulgare*) medindo 7,0m X DAP 0,50cm. estado fitossanitário comprometido, com raízes danificando o passeio e interferindo na fiação. Portanto somos favoráveis a remoção dos espécimes.

( ) Grau Grave (x) Danificando passeio ( ) Risco de queda (x) podre e oca

( ) LM 4661 –art. 60 -1998. ( ) Boca de Bueiro (X) Poste de energia

Rede elétrica: (x) Sim ( ) Não - Passeio ► ( ) < que 1,60 m (X) > que 1,60 m

Autorizado: Remoção
