PREFEITURA DO MUNICÍPIO DE SÃO BERNARDO DO CAMPO
SECRETARIA DE SERVIÇO URBANOS
DEPARTAMENTO DE PARQUES E JARDINS – SU.302

Nº. Documento: PA/SB 50226/2017-68

Local do evento: Rua Jacquey, 312 – Bairro Rudge Ramos

Laudo Técnico:

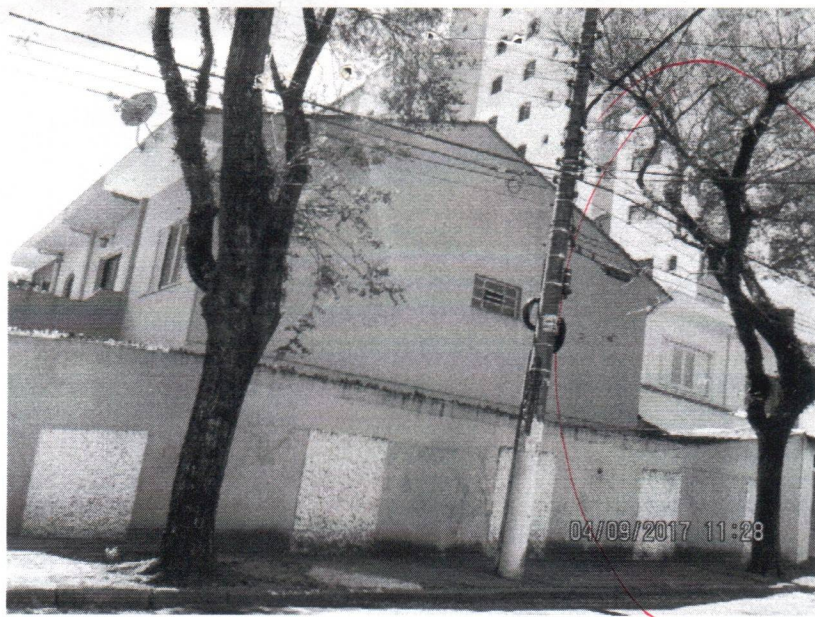
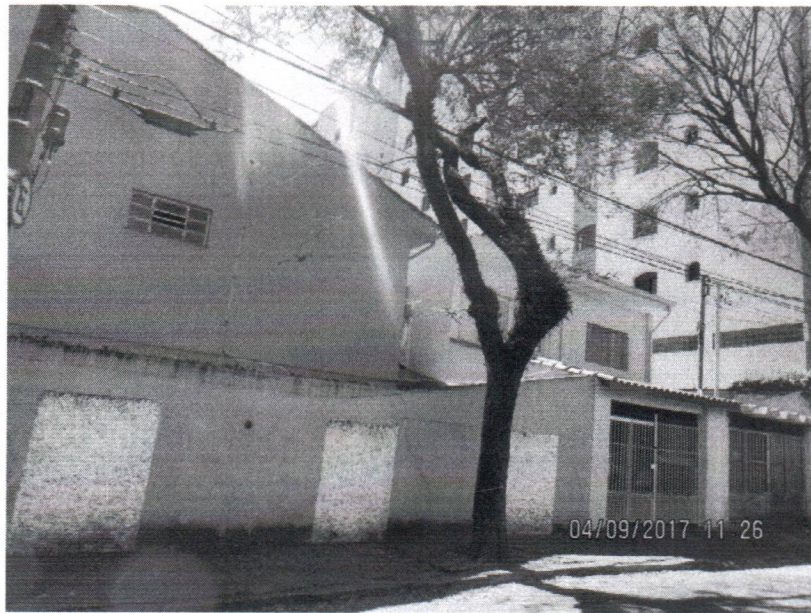
Fotos 1 a 2 – Rua Jacquey, 312 – Rudge Ramos – Remoção – PASB 50226-2017-68 SBC 75623737

Em vistoria ao local informamos tratar-se de 01 árvore da espécie Tipuana (Tipuana Tipu), medindo 6,00m de alt. X DAP 0,50m, estado fitossanitário regular, localizada em frente garagem.

Estado Fitossanitário:- (regular)

Grau Grave EM Percida Risco de queda Entrada de garagem

Autorizamos a remoção
[Assinatura]
Engº Agrônomo Joabe de Melo da Silva
