PREFEITURA DO MUNICÍPIO DE SÃO BERNARDO DO CAMPO
SECRETARIA DE SERVIÇO URBANOS
DEPARTAMENTO DE PARQUES E JARDINS – SU.302

Nº. Documento: SBC Limpeza 50495859 - ZUP- 52693

Local do evento: Rua Angelo Pessoti, 280 – Assunção.

Laudo Técnico:

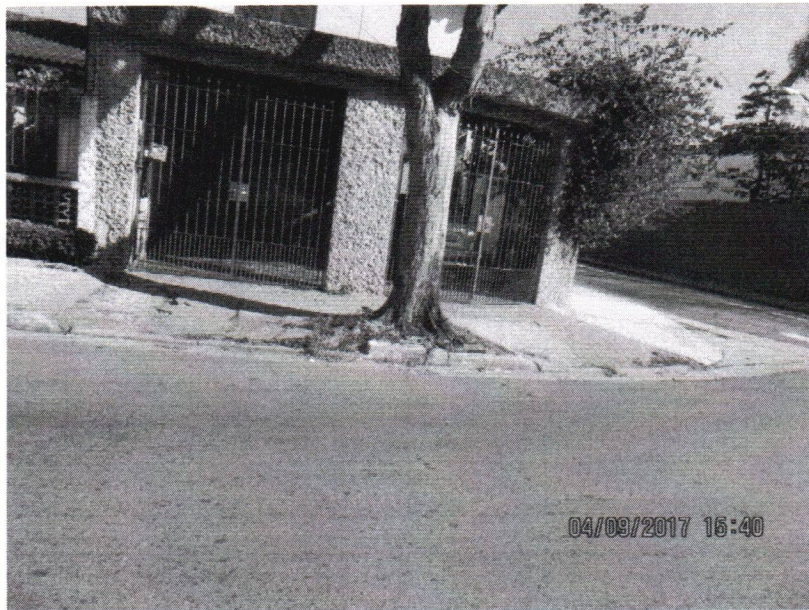
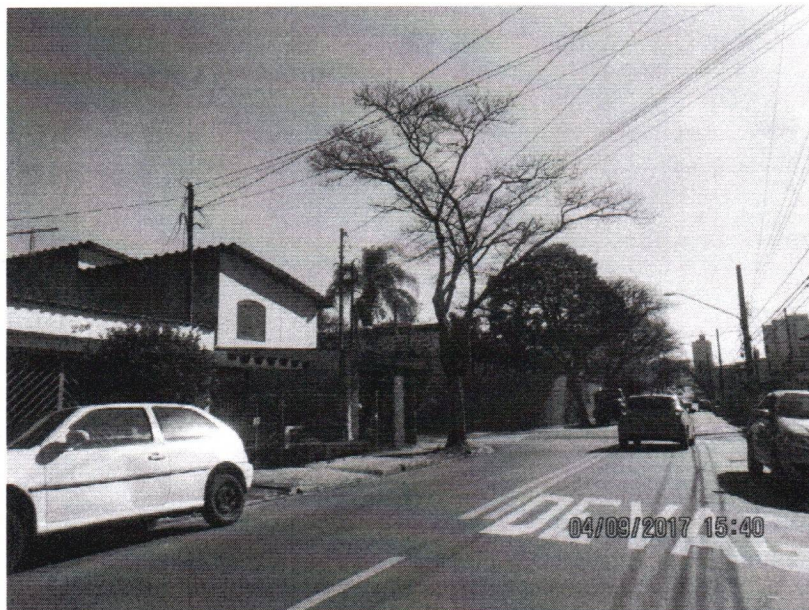
Fotos 1 a 2 – Rua Angelo Pessoti, 280 – Assunção – Subst. – SBC 50495859

Em vistoria ao local informamos tratar-se de 01 árvore, da espécie Sibipiruna (**Caesalpinia peltophoroides**) medindo **12,00m**, de altura x dap com **0,50m**, estado fitossanitário comprometido. Devido ação de agentes entomológicos.

Estado Fitossanitário:- (Regular)

- (x) Grau Grave EM () Percidas (x) Risco de queda () Entrada de garagem
() Outros:
() Grau Grave: () Com grandes lesões () Raízes danificando passeio em G.P.
() Outros.
() Grau Médio: () Mediana lesões aparentes () Raízes danificando passeio M.P Conforme Lei 6370/14
() Outros:
() Grau leve: () Pequenas Lesões aparentes () Raízes danificando passeio P.P. Conforme Lei 6370/14
() Outros:

Autorizamos a substituição
