Vistoria técnica 15/10/2024

Documento: SB.035426/2024-29

Local do evento: Rua Americana, 0 – esquina com Rua Thales dos Santos Freire - **Bairro** Baeta Neves

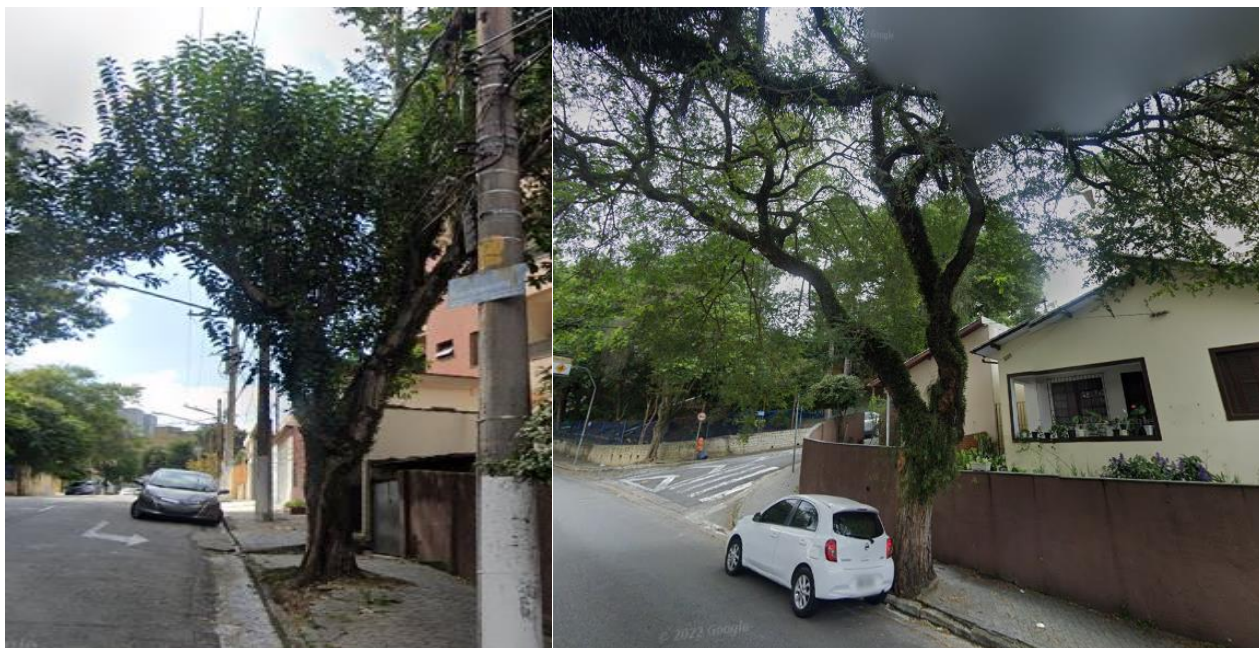
RELATÓRIO FOTOGRÁFICO

Em vistoria ao local informamos tratar-se de 01 árvore da espécie Alfeneiro-do-Japão (*Ligustrum Japonicum*) e 1 árvore da espécie Figueira (*Ficus Benjamina*) medindo 10,0m X DAP 0,5m, estado fitossanitário comprometido por agentes entomológicos, com raízes expostas e danificando passeio público gravemente. Portanto somos favoráveis à remoção dos espécimes.

(X) Grau Grave EM (X) Danificando passeio

Rede elétrica : () Sim (X) Não - Passeio ► (X) < que 1,60 m () > que 1,60 m

Autorizado: Remoção
