PREFEITURA DO MUNICÍPIO DE SÃO BERNARDO DO CAMPO  
SECRETARIA DE SERVIÇO URBANOS  
DEPARTAMENTO DE PARQUES E JARDINS – SU.302

Nº. Documento:- VCSBC 71486

Local do evento:- Rua Campos do Jordão, 80 – Bairro Baeta Neves

**Laudo Técnico:**

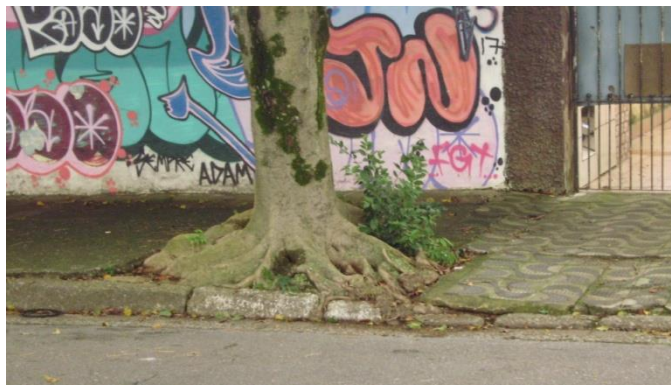
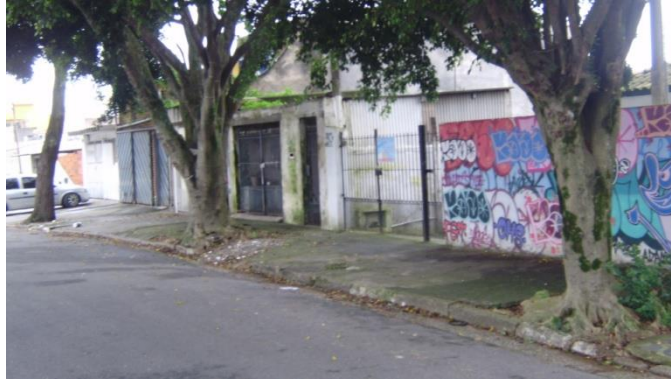
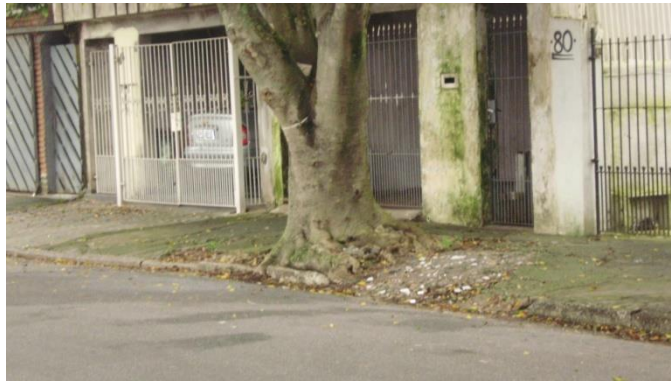
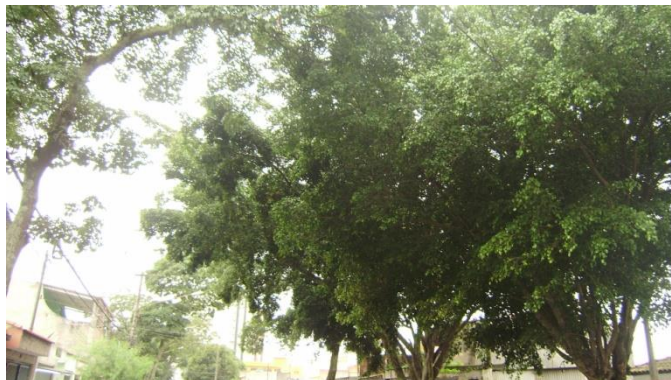
Fotos 1 a 4 – Rua Campos do Jordão, 80 – Baeta Neves – Subst. – VCSBC 71486

Em vistoria ao local informamos tratar-se de 02 árvores da espécie Ficus (Ficus Benjamina), medindo 9,00 m de alt. X DAP 0,60 metros, estado fitossanitário regular, porém com raízes danificando o passeio público, prejudicando o acesso e circulação de pedestres.

( X ) Grau Grave: ( ) Com grandes lesões ( X ) Raízes danificando passeio em G.P.

**Autorizamos a substituição**
