Vistoria técnica: 26/08/2022

Laudo Técnico:

Documento:- SB.099971/2022-37 – **Solicitante:** “Sérgio Venche”

Local do evento: - Rua Rio Feio, 304 – Bairro Rudge Ramos

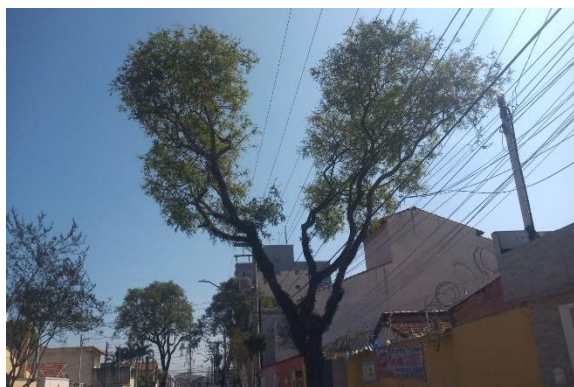
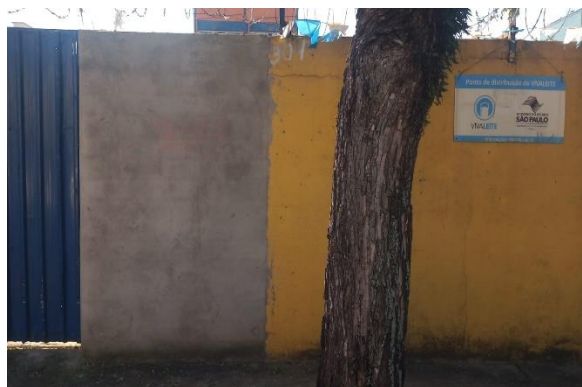
Relatório Fotográfico

Em vistoria ao local informamos tratar-se de uma (01) árvore da espécie tipuana (**Tipuana tipu**), medindo 8,50 m de alt. X CAP 0,75 m, estado fitossanitário comprometido, raízes danificando o passeio público em grande proporção, alto grau de inclinação para o leito carroçável e risco iminente de queda. Portanto somos favoráveis a substituição do espécime.

Estado Fitossanitário:- (comprometido)

(x) **Grau Grave EM** (X) **Risco iminente de queda**

Lado Fiação: (X) Sim () Não<:>*Passeio ► () < que 1,60 m (X) > que 1,60 m

Obs : Deferimos a substituição de um espécime.

Autorizo: substituição
