## MUNICÍPIO DE SÃO BERNARDO DO CAMPO

Departamento de Parques e Jardins – SU-3

Vistoria técnica 02/06/2025

**Documento:** SB.053130/2025-59

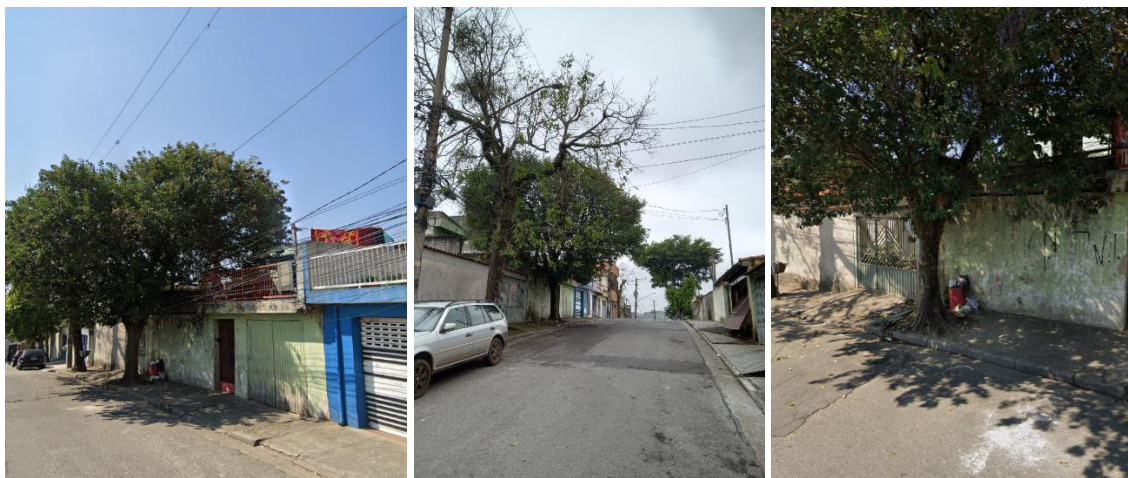
### **RELATÓRIO FOTOGRÁFICO**

Em vistoria ao local informamos tratar-se de 02 árvores, sendo 01 da espécie Alfeneiro (*Ligustrum vulgare*) medindo 8,0m X DAP 0,55cm e 01 da espécie Uva japonesa (*Hovenia dulcis*) medindo 10,00m x dap 0,60m ambas com estado fitossanitário comprometido, com raízes danificando o passeio e o muro em grandes proporções. Portanto somos favoráveis a Substituição dos espécimes.

**Autorizado: Substituição**
