PREFEITURA DO MUNICÍPIO DE SÃO BERNARDO DO CAMPO
SECRETARIA DE SERVIÇO URBANOS
DEPARTAMENTO DE PARQUES E JARDINS – SU.302

Nº. Documento: VCSBC 66898

Local do evento: Av. Padre Anchieta, 315 – Bairro Jordanópolis

Laudo Técnico:

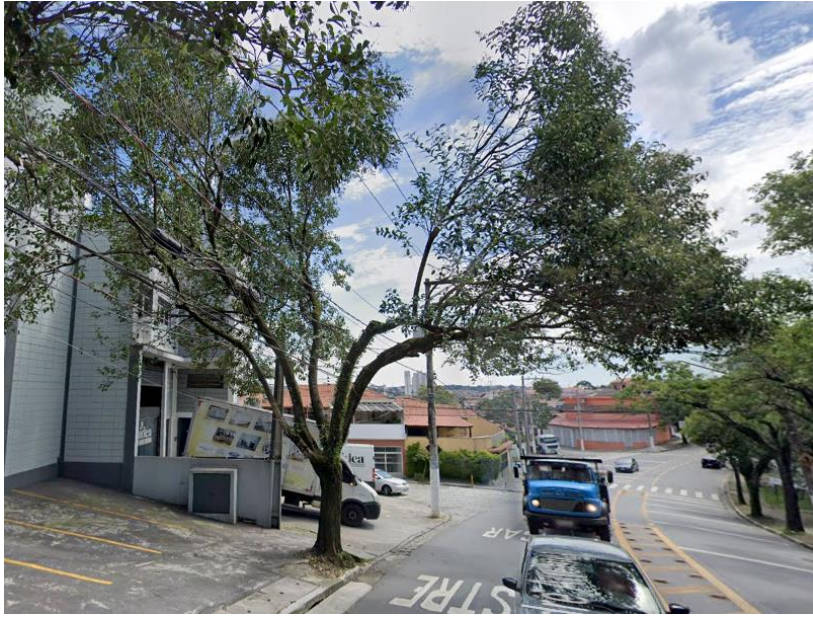
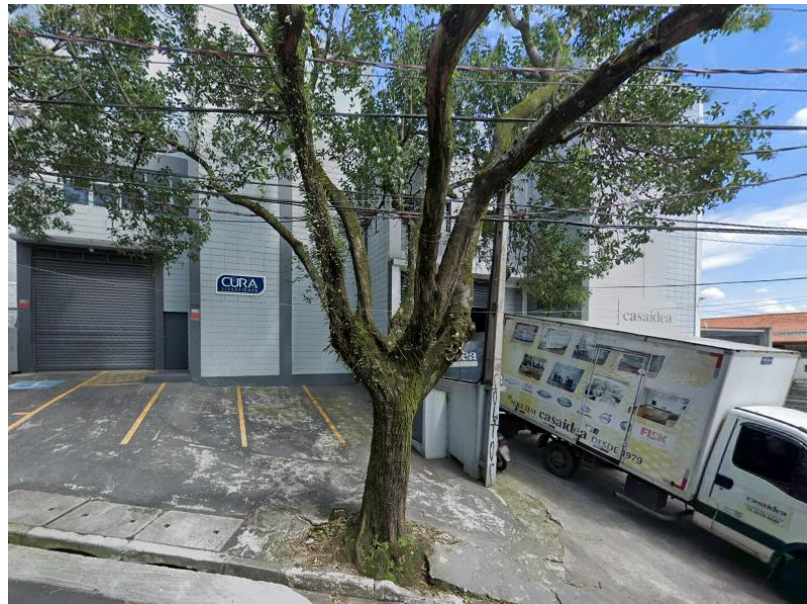
FOTOS 1 e 2: Av. Padre Anchieta, 315 – Bairro Jordanópolis - VCSBC 66898

Em vistoria ao local informamos tratar-se de 01 árvore da espécie Alfeneiro do Japão (Ligustrum Lucidum), medindo 7,00m de alt. X DAP 0,60m, estado fitossanitário comprometido, com a base do caule podre e com raízes danificando o passeio público.

Estado Fitossanitário:- (comprometido)

- (X) Grau Grave EM () Percida (X) Risco de queda () Entrada de garagem
() Outros: Lei 6370/2014
() Grau Grave: (X) Com grandes lesões (X) Raízes danificando passeio em G.P.
() Outros: Lei 6370/2014
() Grau Médio: () Mediana lesões aparentes () Raízes danificando passeio M.P Conforme Lei 6370/14
() Outros:
() Grau leve: () Pequenas Lesões aparentes () Raízes danificando passeio P.P. Conforme Lei 6370/14
() Outros:

Autorizamos a Substituição
