PREFEITURA DO MUNICÍPIO DE SÃO BERNARDO DO CAMPO
SECRETARIA DE SERVIÇO URBANOS
DEPARTAMENTO DE PARQUES E JARDINS – SU.302

Nº. Documento: VCSBC 67178

Local do evento: Av. Senador Vergueiro, 3445 – 3437 – Rudge Ramos.

Laudo Técnico:

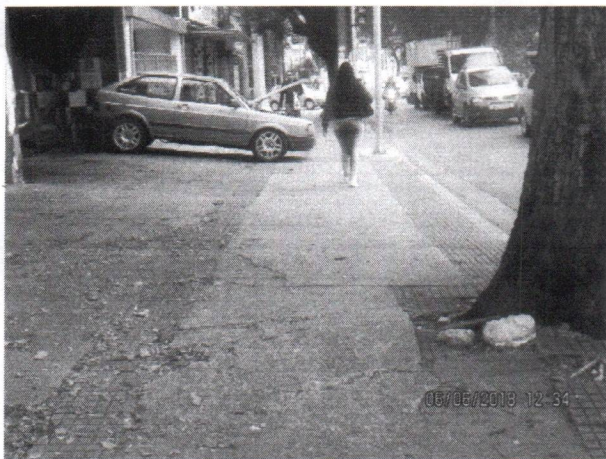
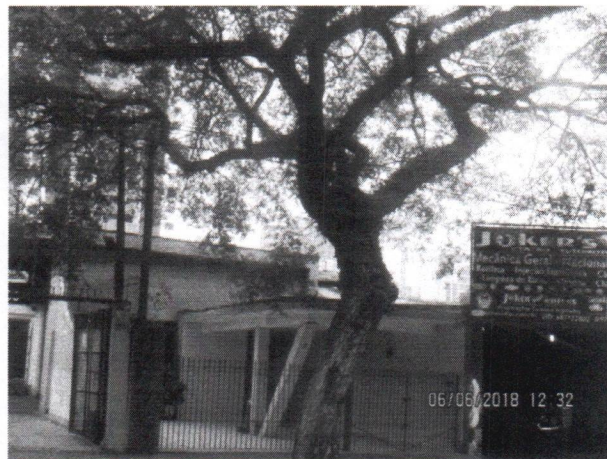
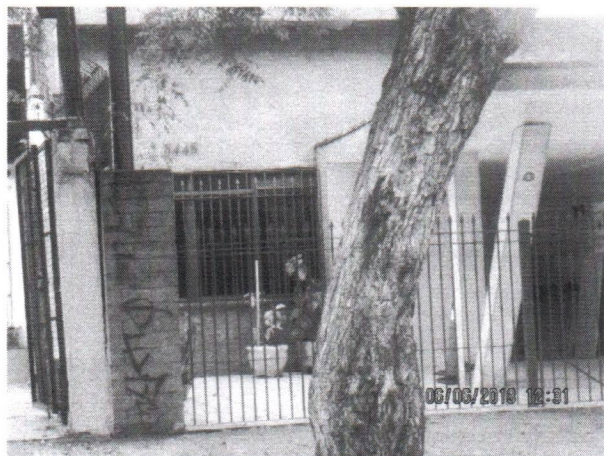
Fotos 1 a 3 – Av. Senador Vergueiro, 3445 – 3437 – Rudge Ramos – Subst. – VCSBC 67178

Em vistoria ao local informamos tratar-se de 01 árvore da espécie Tipuana (Tipuana tipu), medindo 7,00m, X DAP 0,70m, estado fitossanitário comprometido, árvore com a base do tronco contaminado pela ação de agentes entomológicos e oferece risco de queda.

Estado Fitossanitário:- (Comprometido)

Grau Grave EM Pécidas Risco de queda Entrada de garagem

Autorizamos a substituição
