PREFEITURA DO MUNICÍPIO DE SÃO BERNARDO DO CAMPO  
SECRETARIA DE SERVIÇO URBANOS  
DEPARTAMENTO DE PARQUES E JARDINS – SU.302

Vistoria em: 15/09/2017

Nº. Documento: OF 692/2017 Vereador Toninho Tavares 3013 /2017 Vereador Aúrelio

Local do evento: Rua Itu, 574 – Baeta Neves

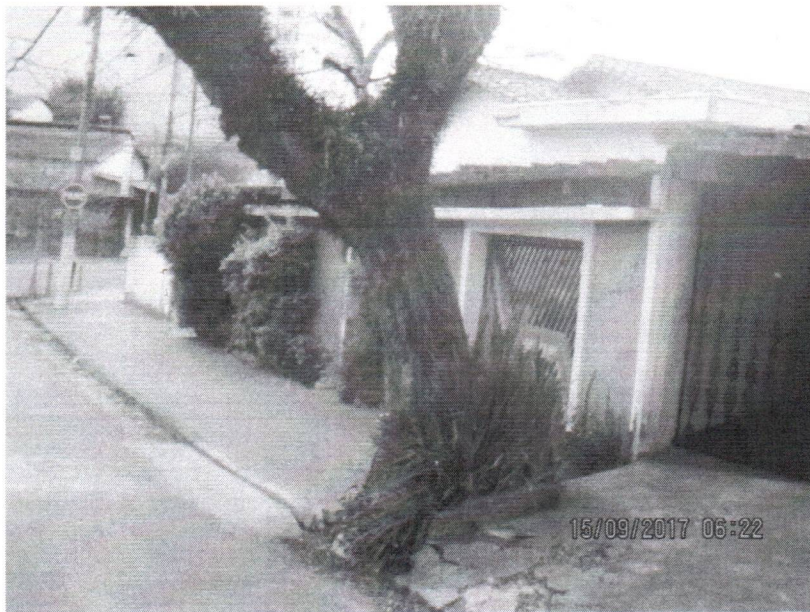
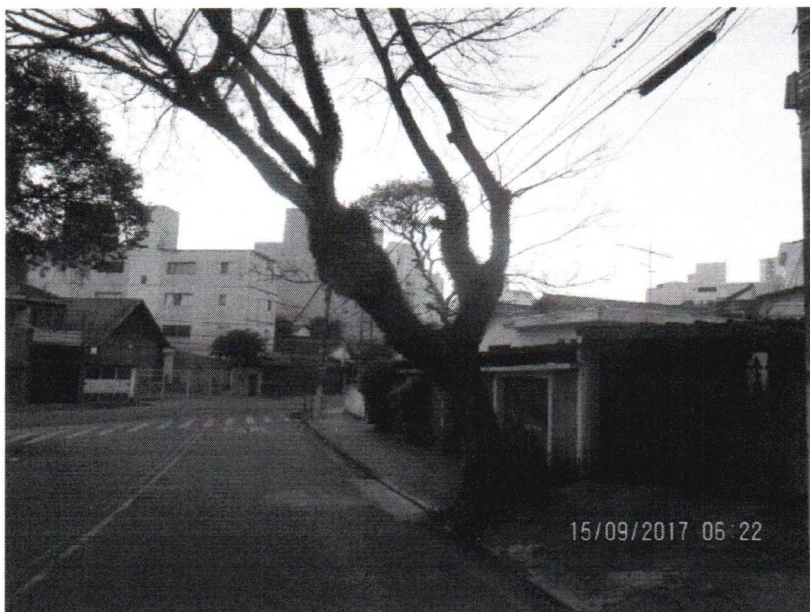
Fotos 1 a 2 – Rua Itú, 574 – Baeta Neves – Subst. – OF 692-2017 Toninho Tavares

Em vistoria ao local informamos tratar-se de 01 árvore, da espécie Tipuana ( Tipuana tipu) medindo 10,00m, de altura x dap com 0,70m, estado fitossanitário regular.porém suas raízes estão danificando o passeio em grande proporções, tronco com grande grau de inclinação risco de queda.

( x ) Grau Grave EM ( ) Percidas ( x ) Risco de queda ( ) Entrada de garagem

Lado Fiação: ( x ) Sim ( ) Não Largura passeio: ( ) Menor que 1,60mts. ( x ) Maior que 1,60mts.

Autorizamos a substituição
