Vistoria técnica: 21/08/2023

Documento: SB. 102056/2020-44 – **Interessado:** “SU.302 _ Martins”

Local: Rua José Erdeg, 255 – Jd. Orlandina - Bairro Rudge Ramos

Laudo Técnico:

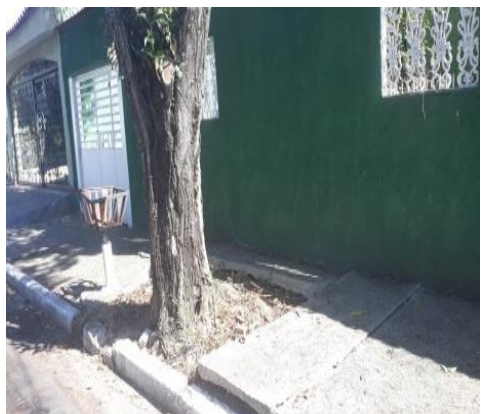
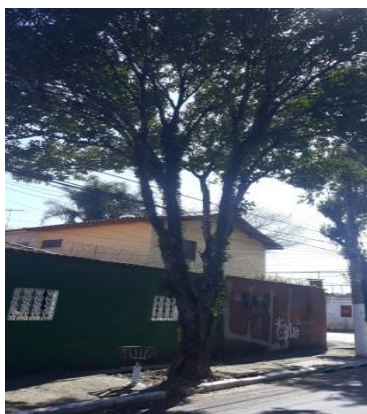
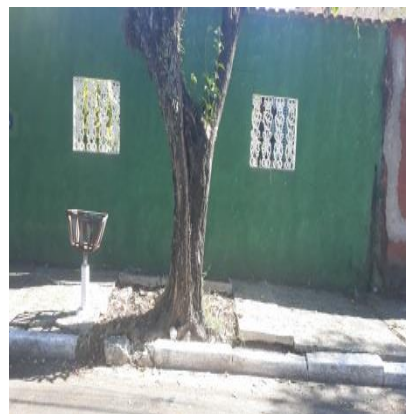
RELATÓRIO FOTOGRÁFICO

Em vistoria realizada no local informamos tratar-se de 01 árvore da família ligustrum(**Ligustrum japonicum**), medindo aproximadamente 7,50 m de altura X CAP 0,80 m que está plantada no passeio público, com estado fitossanitário comprometido, porém a mesma encontram se contaminados pela ação de agentes entomológicos e com raízes danificando o passeio em grande proporção causando transtornos aos usuários . Portanto somos favoráveis a substituição desse exemplar arbóreo .

(X) Grau Grave EM > Rede elétrica: (X) Sim >() Não> Passeio ► () < que 1,60 m (X) > que 1,60 m

Autorizamos a substituição dos espécimes em questão. Lei Municipal nº 6370/2014
