PREFEITURA DO MUNICÍPIO DE SÃO BERNARDO DO CAMPO  
SECRETARIA DE SERVIÇOS URBANOS  
DEPARTAMENTO DE PARQUES E JARDINS – SU. 302

Vistoria em: 21/09/2018

Nº. Documento: vcsbc 71299

Local do evento: Rua Serra da Prata, 17 lado oposto – Bairro Cooperativa

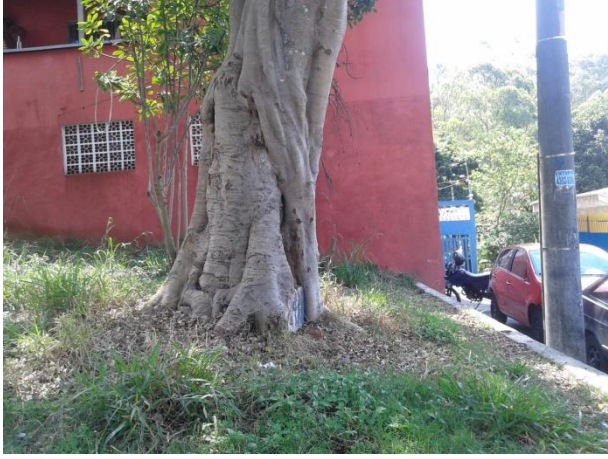
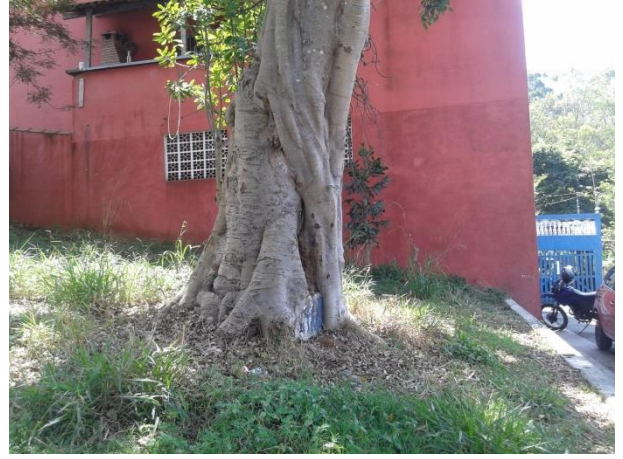
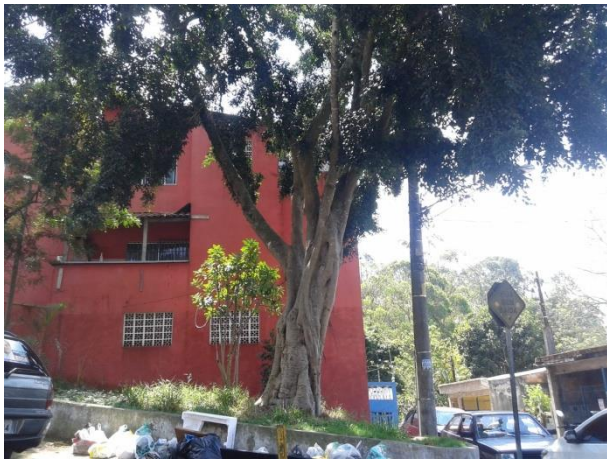
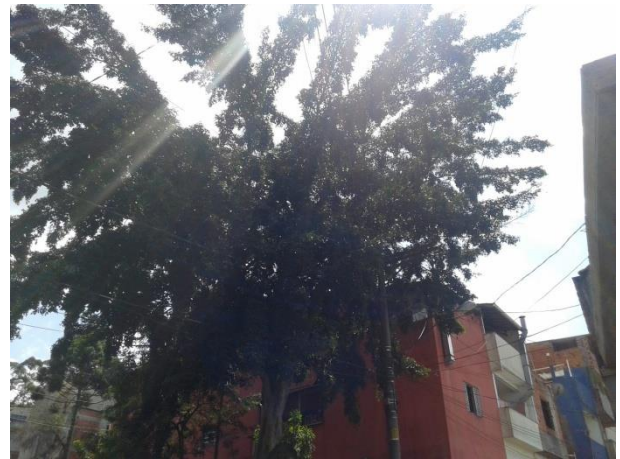
Fotos 1 a 4 – Rua Serra da Prata, 17, lado oposto - Cooperativa – Remoção – VCSBC 71299 - ELETROPAULO

Em vistoria ao local informamos tratar-se de 01 árvore da espécie Ficus (Ficus Benjamina), medindo 7,00m de alt. X DAP 0,40m, estado fitossanitário comprometido, com raízes expostas e lesões no tronco.

Obs.: Árvore localizada em canteiro no lado oposto do endereço mencionado.

**Estado Fitossanitário:- (comprometido)**

Autorizamos a remoção
