## MUNICÍPIO DE SÃO BERNARDO DO CAMPO

Departamento de Parques e Jardins – SU-3

Vistoria técnica 22/05/2025

Documento: MO 029392/2025-11

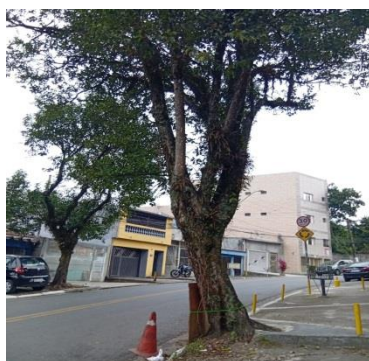
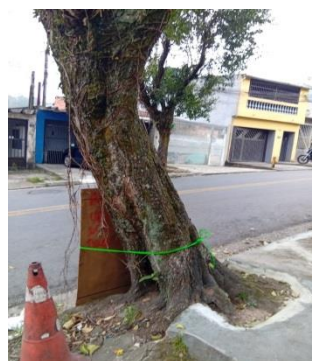
### RELATÓRIO FOTOGRÁFICO

Em vistoria ao local informamos tratar-se de 01 árvore da espécie Alfeneiro do japonês ( Legustrum Lucidum ) medindo 10 m X DAP 0,50 m, estado fitossanitário comprometido, com lesões no tronco, raízes expostas danificando o passeio público . Portanto somos favoráveis a substituição da espécie

( ) Grau Grave EM ( x ) Danificando passeio ( ) Risco de queda

Autorizado: Substituição
