Vistoria em:- 10/04/2019

Laudo Técnico:

Documento:- VCSBC – 77703 - 2019

Local do evento:- Rua Sapucaí, 244 - Bairro – Rudge Ramos .

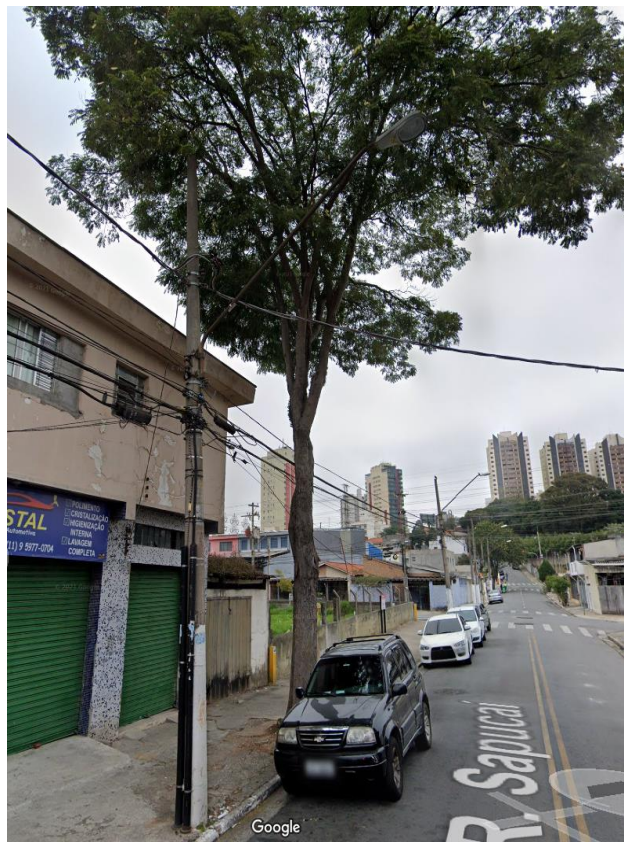
Em vistoria ao local informamos tratar-se de 01 árvore da espécie sibipiruna, (**Caesalpinia Pluviosa**) medindo 8,00 m, X DAP 0,60 m, estado fitossanitário comprometido , porém com raízes obstruindo rede de águas pluviais , danificando guias e sarjetas também o leito carroçável e a base do tronco podre. Portanto somos favoráveis a **substituição** do espécime. **ET.A árvore esta localizada na Rua Sapucaí esquina com Votorantim, 329.**

Estado Fitossanitário:- (comprometido)

Grau Grave EM Perecidas Risco de queda Entrada de garagem

Grau Grave: Com grandes lesões Raízes danificando passeio em G.P.

Qual:- Raízes danificando o passeio público oferecendo risco aos munícipes.

Autorizamos a Substituição
