**Fotos – 1 a 2:- Rua Pirapitingui, 397 – Bairro Rudge Ramos –Subst. – grave Em. VCSBC -79331 - 2019**

PREFEITURA DO MUNICÍPIO DE SÃO BERNARDO DO CAMPO  
SECRETARIA DE SERVIÇO URBANOS  
DEPARTAMENTO DE PARQUES E JARDINS – SU.302

Nº. Documento:- VCSBC - 79331/2019

**Laudo Técnico:**

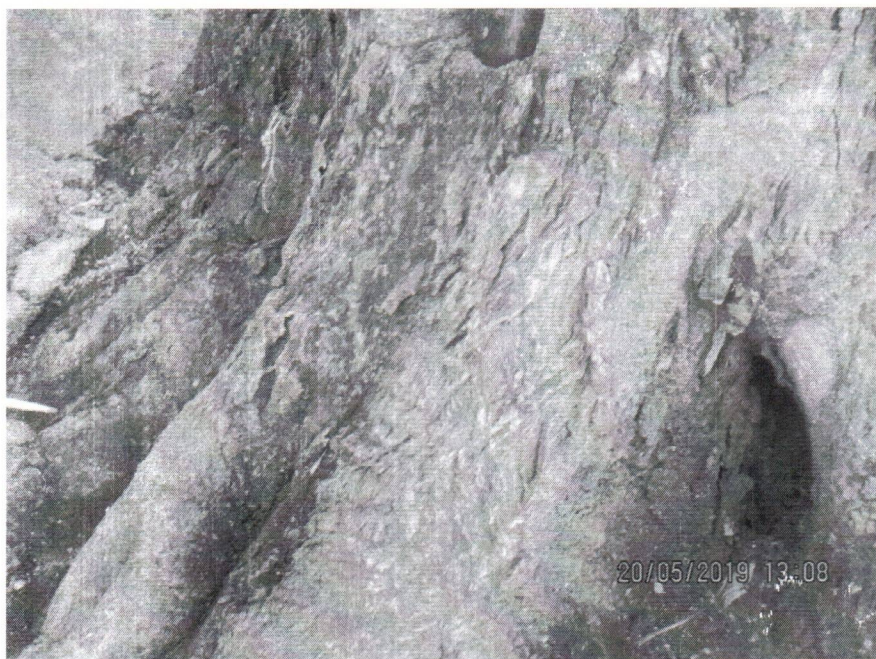
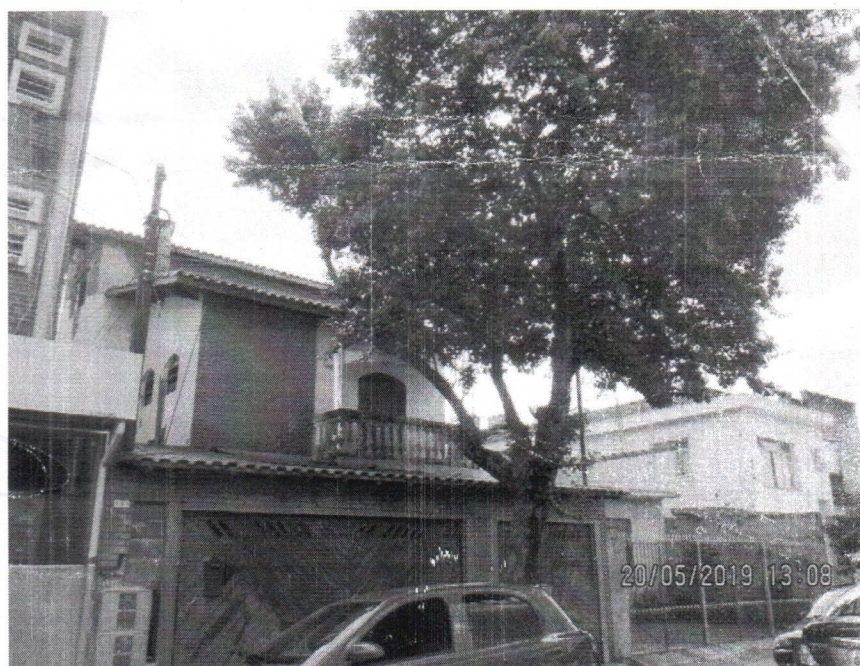
**(01 ) Árvore da espécie ligustrum japonicum coma base do tronco contaminada. Subst. deferida.**

Em vistoria ao local, informamos tratar-se de 01 árvore da espécie alfeneiro, (**Ligustrum Japonicum**) medindo 7,00 m de alt. X DAP 0,50 m, estado fitossanitário comprometido, porém a mesma está com a base do tronco contaminado por agentes entomológicos, raízes danificando o passeio público em grande proporção e interferindo na acessibilidade dos usuários. Portanto somos favoráveis a **substituição** do espécime.

**Estado Fitossanitário:-** (comprometido)

Grau Grave:     Com grandes lesões     Raízes danificando passeio em G.P.

Autorizamos:- substituição
