PREFEITURA DO MUNICÍPIO DE SÃO BERNARDO DO CAMPO
SECRETARIA DE SERVIÇO URBANOS
DEPARTAMENTO DE PARQUES E JARDINS – SU.302

Nº. Documento: VCSBC 80159

Local do evento: Rua Príncipe Humberto, 376 - Bairro Centro

Laudo Técnico:

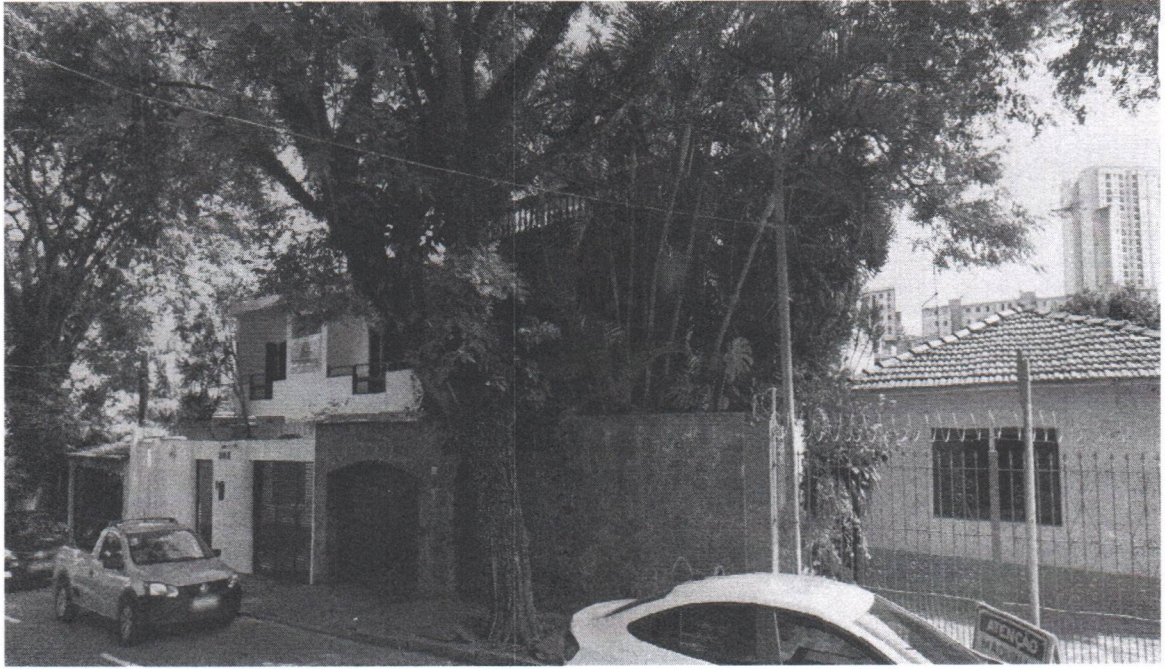
Rua Príncipe Humberto, 376 - Bairro Centro - VCSBC 80159 substituição

Em vistoria ao local informamos tratar-se de 01 arvore da espécie tipuana (tipuana tipu) medindo + de 10,00m de altura, DAP 0,50m, estado fitossanitario regular, porém suas raízes estão danificando passeio publico, prejudicando acesso e circulação de pedestres e abalando estrutura do imovel, informamos ainda que a poda de raízes poderá ocasionar sua queda devido a inclinação do espécime. Portanto somos favoráveis a substituição.

(x) Grau Grave: () Com grandes lesões (x) Raízes danificando passeio em G.P.

Autorizamos a substituição
