PREFEITURA DO MUNICÍPIO DE SÃO BERNARDO DO CAMPO  
SECRETARIA DE SERVIÇO URBANOS  
DEPARTAMENTO DE PARQUES E JARDINS – SU.302

Nº. Documento: OF 815/2019 Vereador Toninho Tavares

Local do evento: Lucélia, 460 B. Baeta Neves

**Laudo Técnico:**

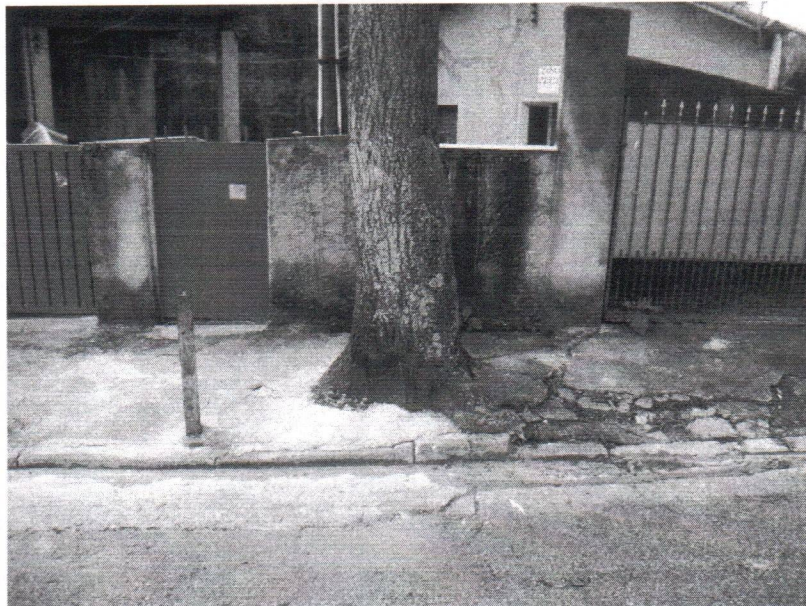
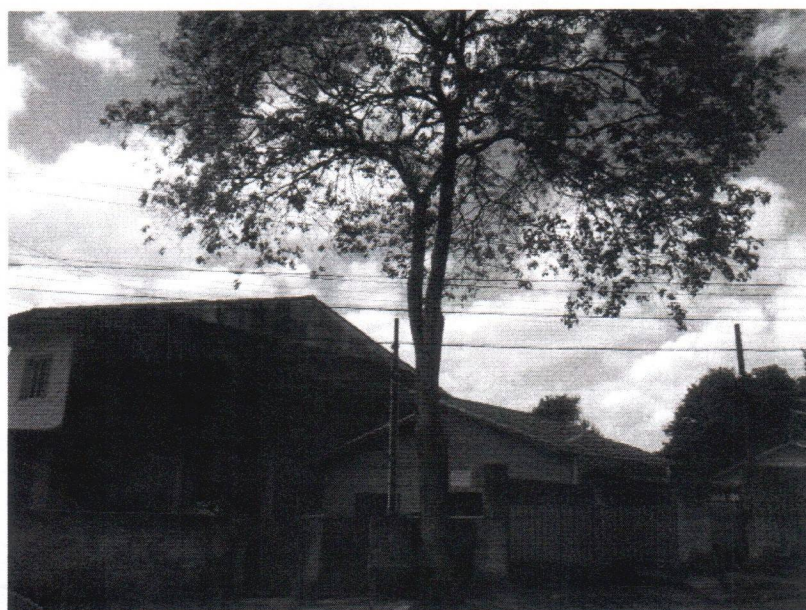
Fotos 1 a 2 - Rua Lucelia, 460 - Baeta - Remoção - OF 815-2019

Em vistoria ao local informamos tratar-se de 01 árvore da espécie ipê roxo (tabebuia heptaphylla) medindo + de 10,00m de altura, DAP 0,50m, estado fitossanitário regular, porém encontram-se com passeio público, piso interno do imóvel e muro danificado em grandes proporções devido as raízes. Obs: não a possibilidade de poda de raízes (passeio estreito).

- Grau Grave EM     Percidas     Risco de queda     Entrada de garagem
- Outros:
- Grau Grave:     Com grandes lesões     Raízes danificando passeio em G.P.
- Outros: lei 4661/1998 artigo 60
- Grau Médio:     Mediana lesões aparentes     Raízes danificando passeio M.P Conforme Lei 6370/14
- Outros:
- Grau leve:     Pequenas Lesões aparentes     Raízes danificando passeio P.P. Conforme Lei 6370/14
- Outros:

Autorizamos a remoção
