PREFEITURA DO MUNICÍPIO DE SÃO BERNARDO DO CAMPO
SECRETARIA DE SERVIÇO URBANOS
DEPARTAMENTO DE PARQUES E JARDINS – SU.302

Vistoria em:- 22/11/2019

Documento:- VCSBC – 83474/2019

Local do evento:- Av. Dr. Carlos de Campos, 232 - 240 – Bairro Rudge Ramos

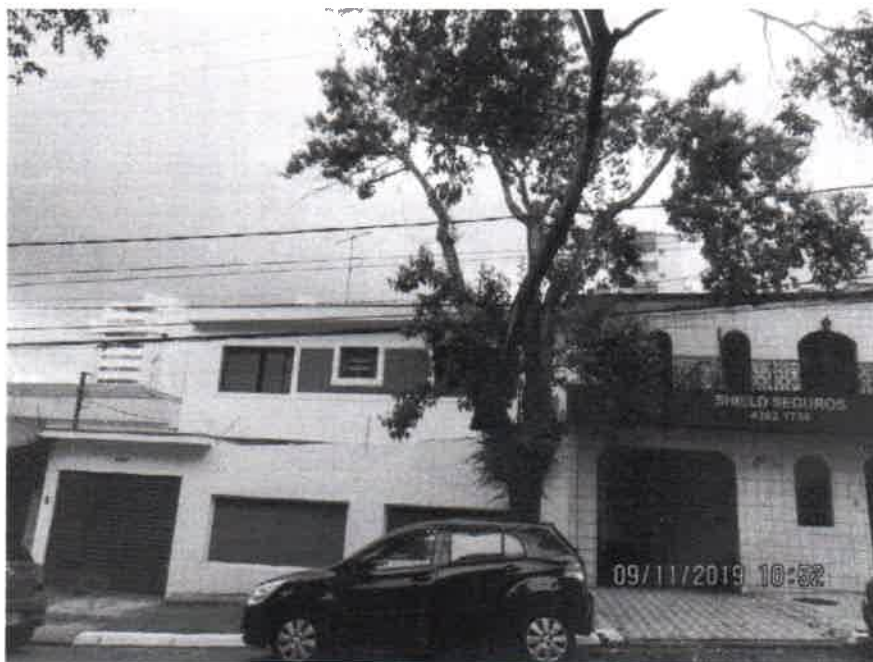
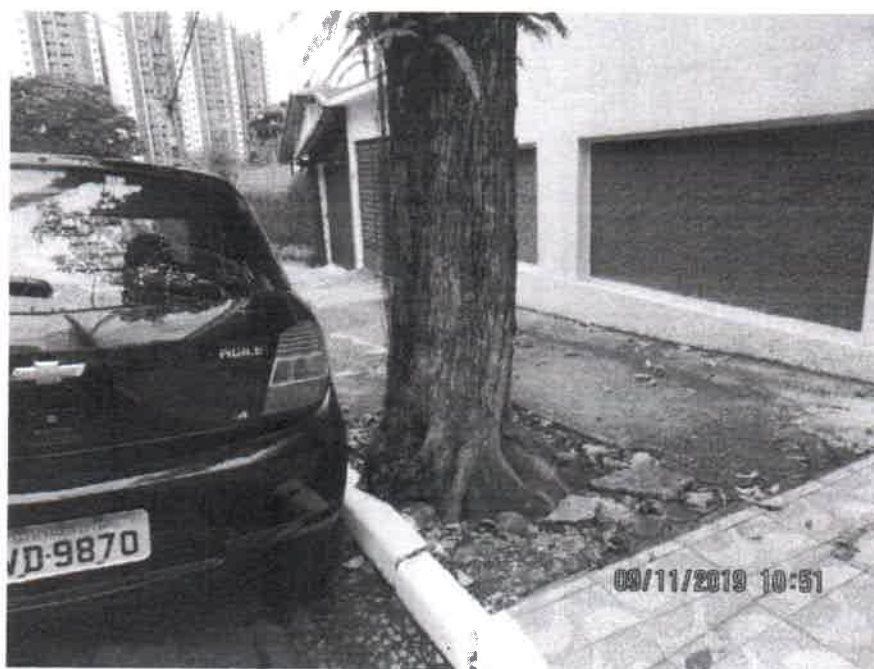
Fotos – 1 a 2:- Av. Carlos de Campos, Dr. 232 – 240 – Bairro udge Ramos – Subst. Grave Em – VCSBC - 83474 - 2019

Em vistoria ao local informamos tratar-se de 01 árvore da espécie alfeneiro do japão (**Ligustrum Japonicum**), medindo 7,00m de alt. X DAP 0,60m, estado fitossanitário comprometido, raízes danificando o passeio em grande proporção e a poda das raízes oferecerá risco de queda. Portanto somos favoráveis a substituição do espécime.

Estado Fitossanitário:- (comprometido)

(X) Grau Grave EM () Percida () Risco de queda

Autorizamos a substituição
