Vistoria em:- 09/06 /2021

Laudo Técnico:

Documento:- VCSBC - 85836/2021

Local do evento:- Rua Leão XIII, 231 – Bairro Rudge Ramos

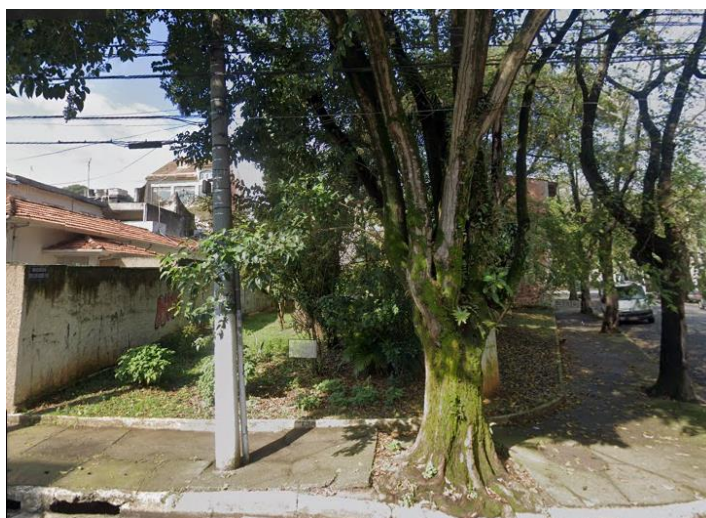
Relatório Fotográfico

Em vistoria ao local informamos tratar-se de 01 árvore alfareiro do Japão (*Ligustrum Japonicum*), medindo 8,00 m de alt. X DAP 0,70 m, estado fitossanitário comprometido, porém a mesma está no passeio da praça danificando o passeio. Portanto somos favoráveis à substituição dos espécime.

Obs:- **A árvore em questão está no passeio da Praça Hilda T. Massine**

Estado Fitossanitário:- (comprometido)

(X) Grau Grave EM () Frente garage

Rede elétrica:- (X) Sim () Não <<>>Passeio ► () < 1,60 m. (X) > 1,60 m.

Autorizado Substituição
