PREFEITURA DO MUNICÍPIO DE SÃO BERNARDO DO CAMPO  
SECRETARIA DE SERVIÇOS URBANOS  
SU.302-SEÇÃO DE MANUTENÇÃO DE PRAÇAS E JARDINS  
Email:su302@saobernardo.sp.gov.br

Documento:- VcsBC - 85947 /2020

Local do evento:- Sen. Flaquer, 264 - Bairro Centro

**Laudo Técnico:**

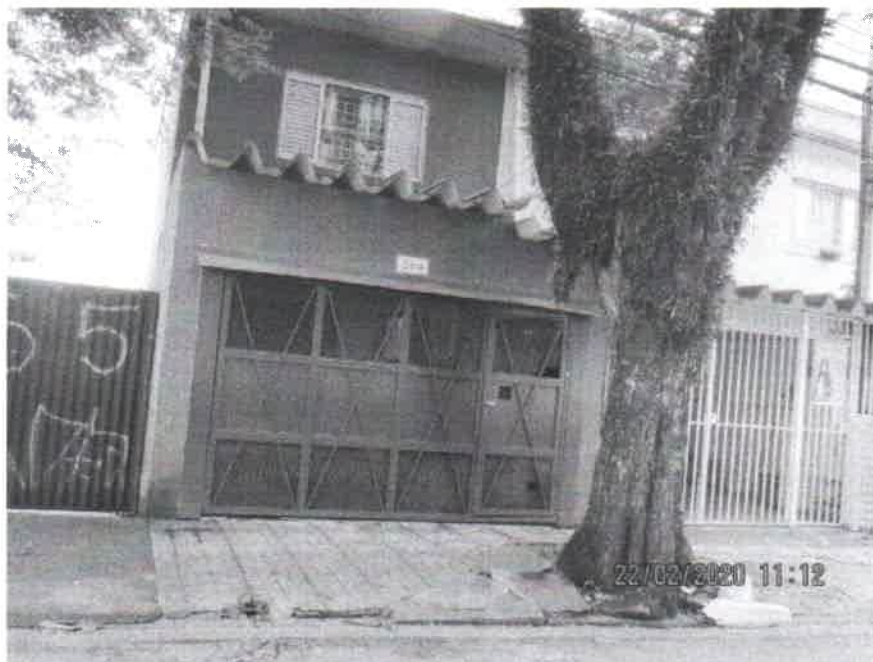
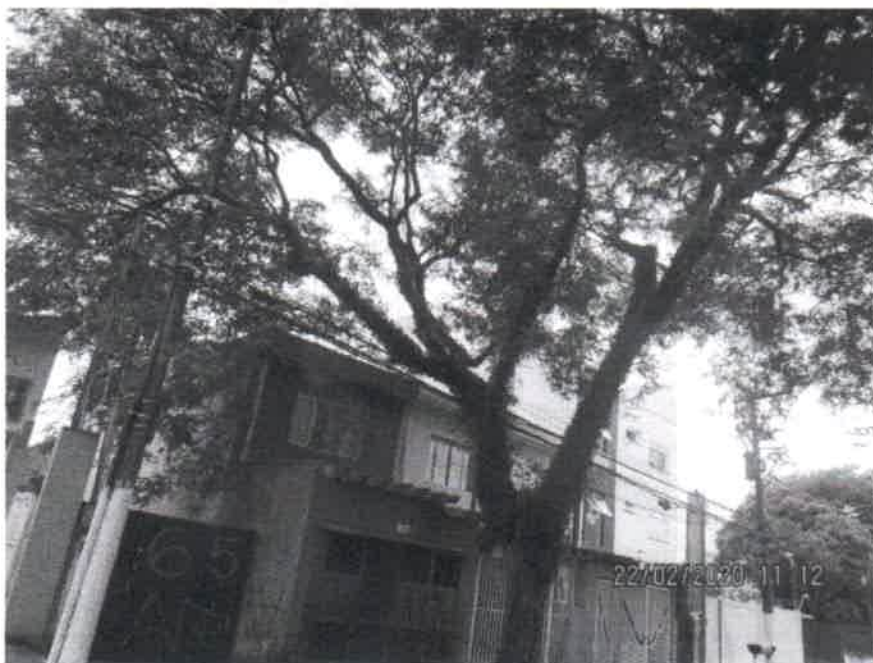
Fotos - 1 a 2:- Av. Senador Flaquer, 264 - Bairro Centro - subst. grave Em - VcSBC - 85947 - 2020

Em vistoria ao local, informamos tratar – se de uma ( 01 ) árvore da espécie tipuana ( **tipuana tipu**) medindo 8,50 m de altura X DAP 0,80 m que estão com galhos na rede primária e raízes danificando o passeio público e piso do imóvel. Esclarecemos que a poda das raízes oferece risco de queda. Portanto somos favoráveis a substituição do espécime.

Estado Fitossanitário:- (comprometido )

( X ) Grau Grave EM ( ) Percida ( ) Risco de queda

Rede elétrica:- ( X ) Sim ( ) Não passeio ▶ ( ) < 1,60 m. ( X ) > 1,60 m.

**Autorizada substituição**
