PREFEITURA DO MUNICÍPIO DE SÃO BERNARDO DO CAMPO
SECRETARIA DE SERVIÇO URBANOS
DEPARTAMENTO DE PARQUES E JARDINS – SU.302

Nº. Documento: VCSBC 86214

Local do evento: Rua Luiz Gonzaga, 39 B. Montanhão

Laudo Técnico:

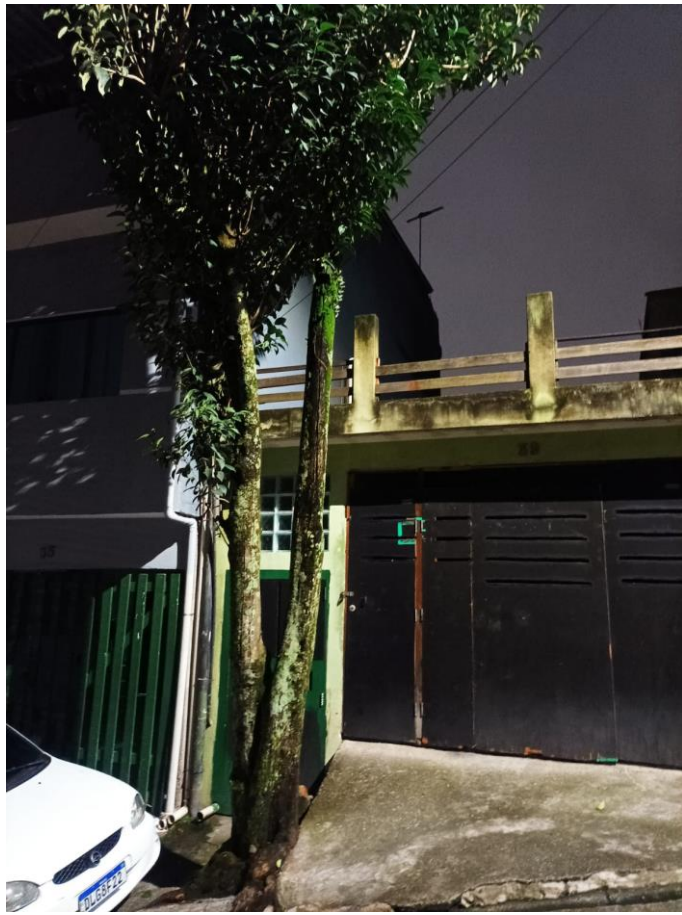
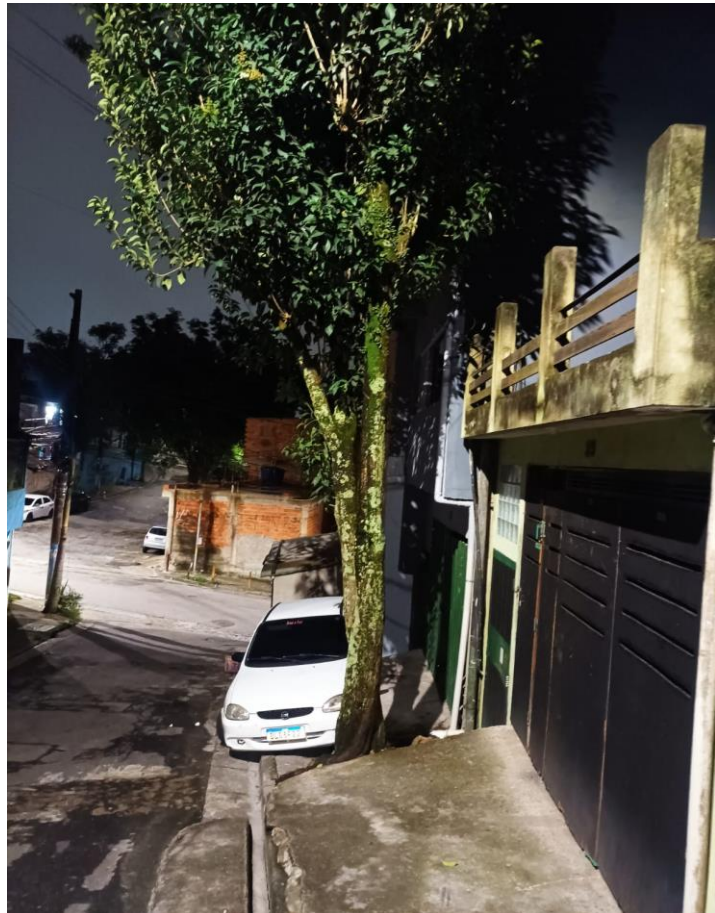
Em vistoria ao local informamos tratar-se de 01 árvore da espécie alfeneiro do japão (ligustrum lucidum), medindo 7,00m de alt. X DAP 0,40m, estado fitossanitário regular , com raízes danificando o passeio público em grandes proporções, prejudicando acesso e circulação de pedestres.

- () Grau Grave EM () Percida () Risco de queda () Entrada de garagem
() Outros: no numero 592
(x) Grau Grave: () Com grandes lesões (X) Raízes danificando passeio em G.P.
(x) Outros:lei 6370/2020
() Grau Médio: () Mediana lesões aparentes () Raízes danificando passeio M.P Conforme Lei 6370/14
() Outros:
() Grau leve: () Pequenas Lesões aparentes () Raízes danificando passeio P.P. Conforme Lei 6370/14
() Outros:

Autorizamos a substituição
