Documento: VCSBC 87307/2020

Local do evento: Rua Tasman,354 com José Meza Mendonça-Bairro- Centro

Lauda Técnico:

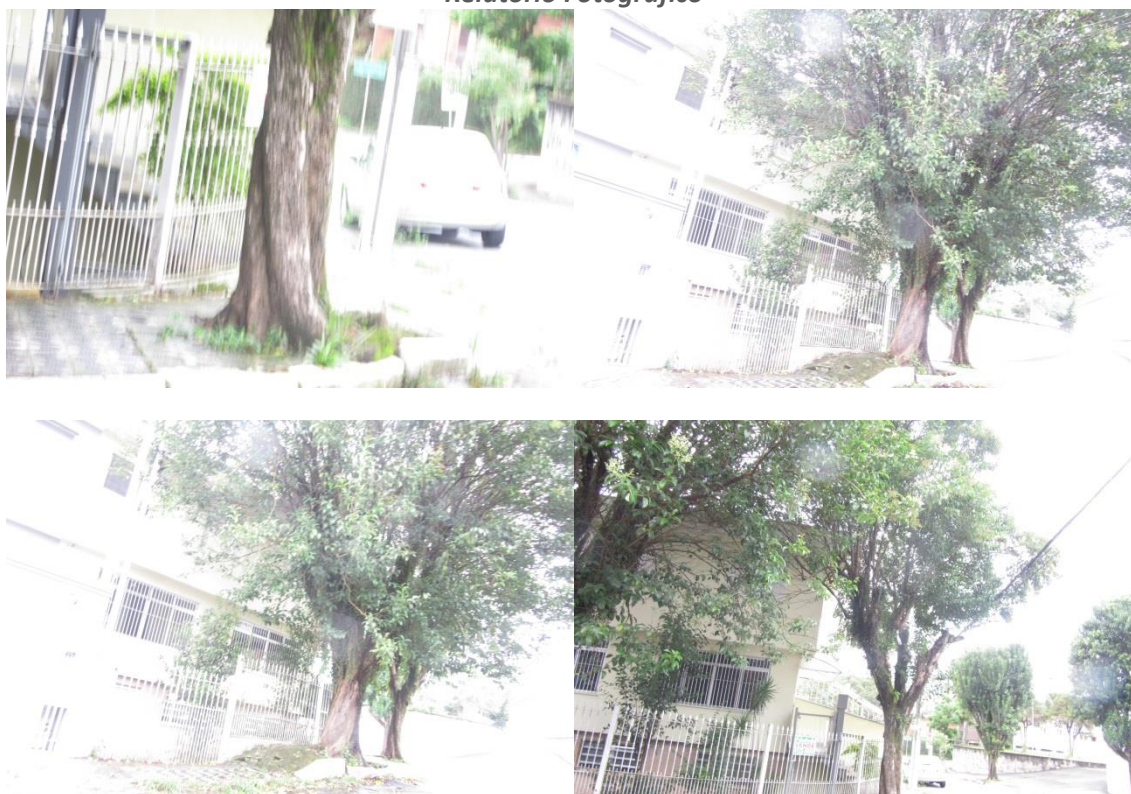
Relatório Fotográfico

Em vistoria ao local informamos tratar-se de 02(duas) árvores de espécie alfeneiro do japão,(*Ligustrum japonicum*) medindo 8,00m, X CAP 0,80m, raízes danificando o passeio público em grande proporção e a base do tronco contaminada pela ação de agentes entomológicos. Portanto somos favoráveis a substituição dos espécimes.

EstadoFitossanitário:- (comprometido)

(x) Grau Grave EM

Rede elétrica() Sim (X) Não: Passeio () < 1,60 m (X) > 1,60 m

Autorizo:- Substituição
